# Vybrané požáry 1

MINISTERSTVO VNITRA  
GENERÁLNÍ ŘEDITELSTVÍ  
HASIČSKÉHO ZÁCHRANNÉHO SBORU  
ČESKÉ REPUBLIKY

## ÚVOD

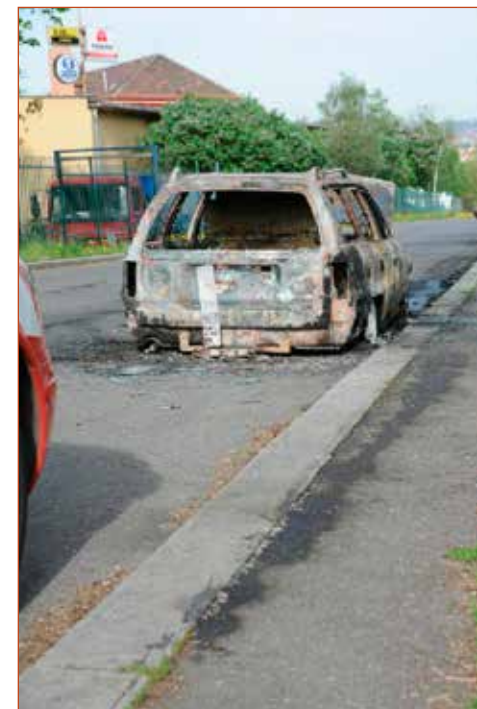
V místě ohniska, které bylo určeno dle charakteristických stop šíření požáru v oblasti pravého předního a pravého zadního kola, se nenacházel jakýkoli technický iniciátor, který by mohl technickou závadou, příp. povrchovým nebo sálavým teplem, způsobit požár. Požár byl založen s použitím hořlavé kapaliny politím pravého předního a pravého zadního kola a iniciován prostřednictvím nalití hořlavé kapaliny od pravého zadního kola vozidla na chodník do vzdálenosti asi 3,5 m a její zapálení nezjištěným iniciátorem. Na chodníku se nacházela zřetelná stopa po hořlavině (obr. č. 1).

Obr. č. 1 – Pohled na zničený automobil zezadu - na chodníku zřetelná stopa po hořlavině.

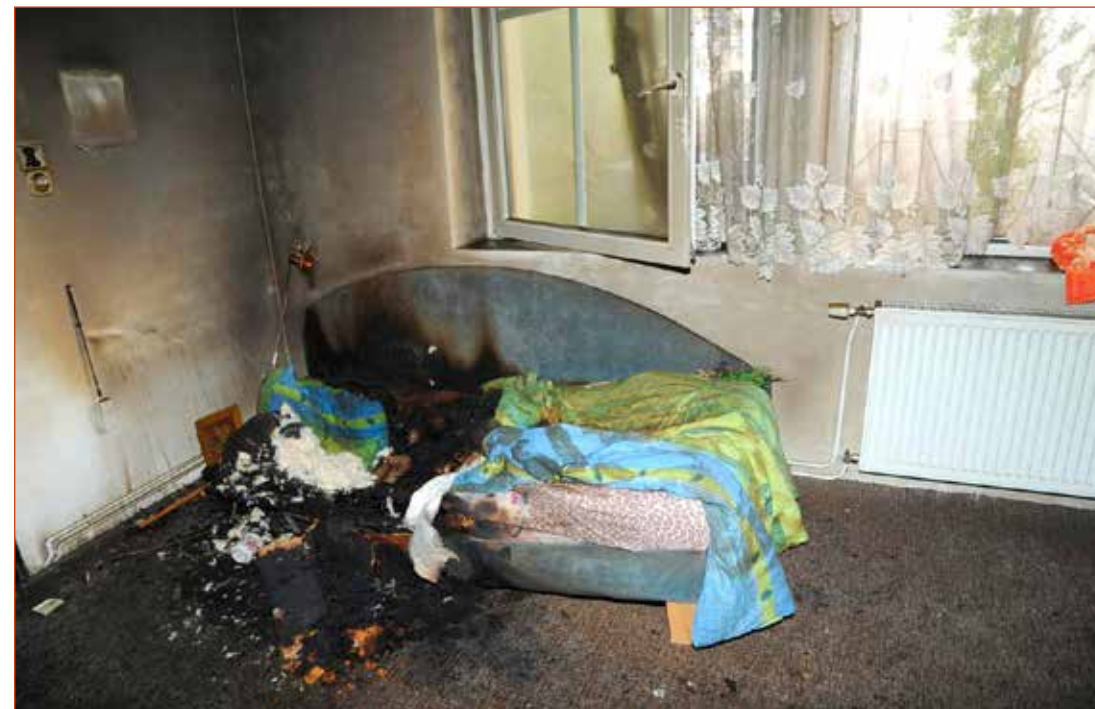
Během šetření bylo stanoveno několik verzí příčin vzniku požáru včetně úmyslného zapálení, všech druhů nedbalostí až po prověření možnosti samovznícení nebo jiné působení přípravků a mastí určených k aplikaci na tělo poškozené. V TÚPO proběhl jak pokus se samovznícením přípravků, tak i vyšetřovací pokus s identickou lůžkovinou (polštářem) a identickou lampičkou umístěnou v ohnisku požáru, který potvrdil jedinou verzi vzniku požáru - nedbalost při používání elektrické lampičky.

Obr. č. 1 – Celkový pohled do pokoje, kde požár vznikl.

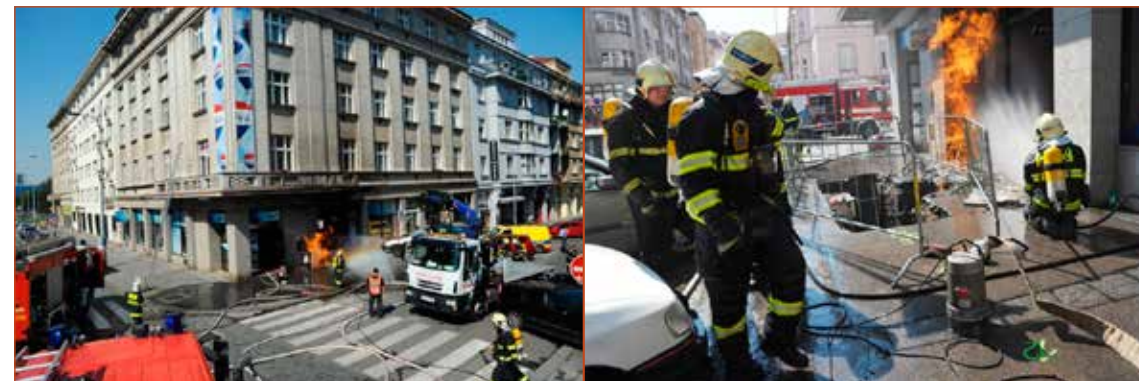
Obr. č. 1 – Celkový pohled.

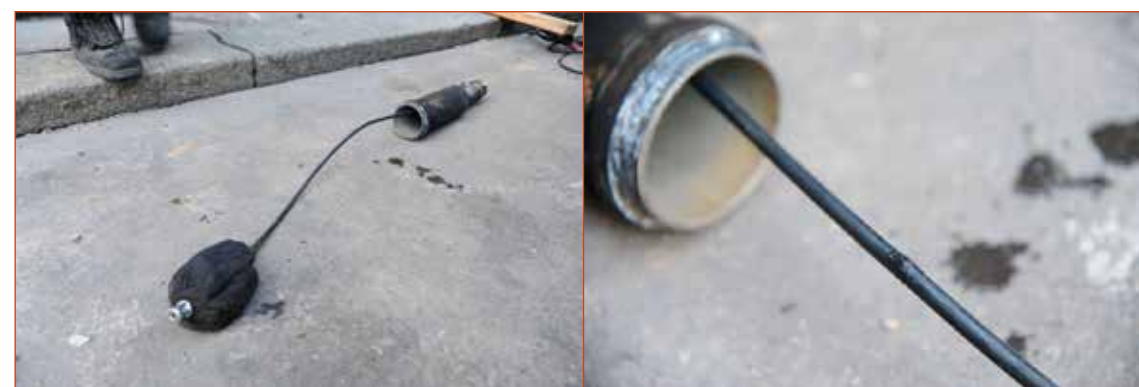
Z výkopu byl odebrán vzorek uzavírací balonové soupravy, použitý pracovníky při svářečských pracích na potrubí. Zkoumáním bylo zjištěno, že odebraný uzavírací balon byl v nepoškozeném stavu a vyhověl tlakovému ověření. Bylo však zjištěno tepelné porušení plastové, flexibilní trubičky pro zavedení inertního plynu do uzavíracího balonu. Toto tepelné poškození proděravělo tlakový přívod inertního plynu a umožnilo jeho únik z uzavíracího balonu a následný průnik zemního plynu k místu sváření. Je zřejmé, že k tomuto poškození došlo kontaktem flexibilního přívodu plynu do balonu s vnitřním povrchem svářeného zahřátého potrubí (vzdálenost trubičky od svářeného místa byla 0,5 m). Při zkoumání dokumentace dodané výrobcem uzavírací balonové soupravy bylo zjištěno, že došlo k porušení podmínek použití jisticího prvku, neboť pro použitý jisticí prvek výrobce „zásadně doporučuje z bezpečnostních důvodů nasazovat vždy minimálně dva uzavírací balóny za sebou na každé straně uzavíraného potrubí.“

Obr. č. 5 – Odebraný vzorek uzavírací soupravy.

Obr. č. 6 – Detail tepelného poškození hadičky.

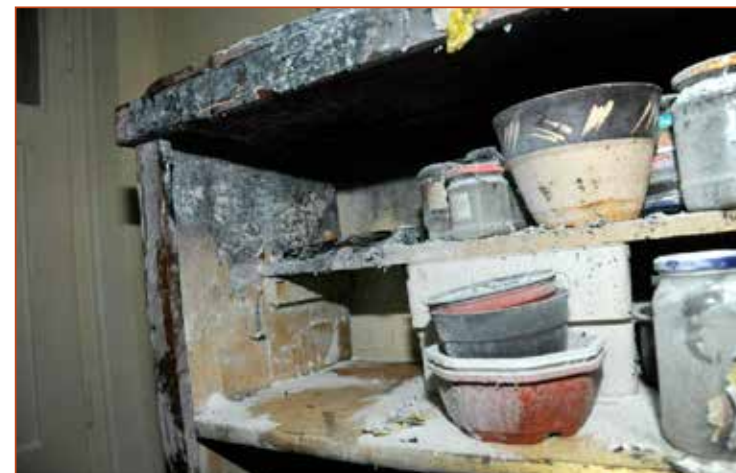
Obr. č. 1 – Požárem poškozené vybavení balkonu.

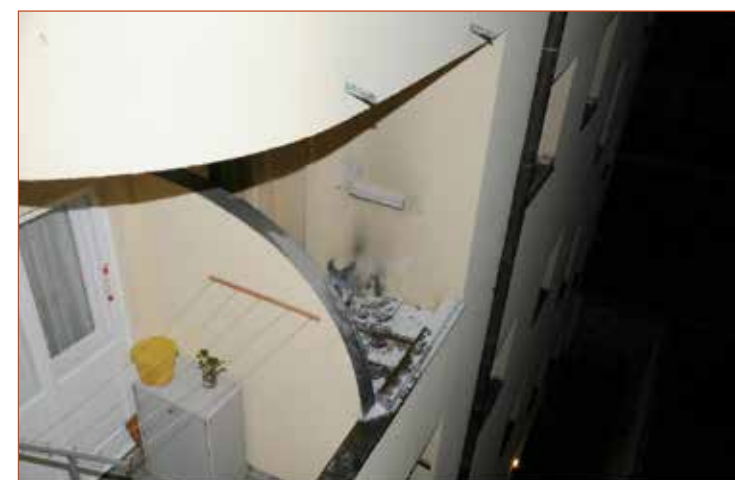
Obr. č. 2 – Pohled z balkonu, odkud byla zábavní pyrotechnika házena.

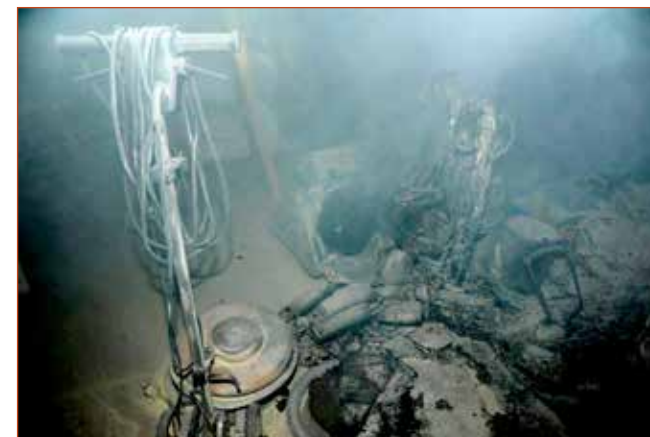
Obr. č. 1 – Celkový pohled na místo požáru, uprostřed zasažená bruska.

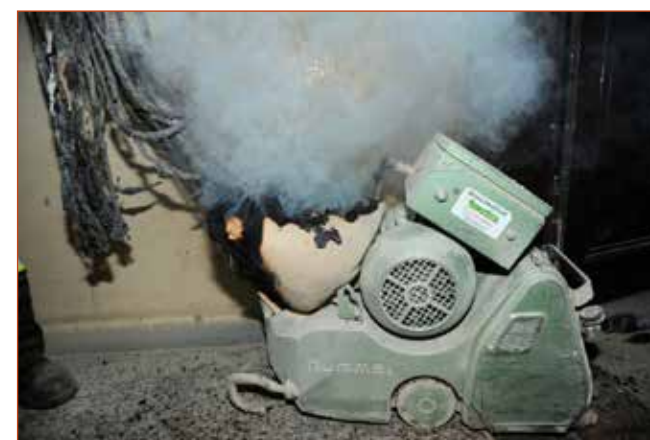
Kromě předsíně a koupelny byl byt prázdný, bez vybavení. Hoření probíhalo v předsíni, ostatní prostory bytu byly zasaženy zplodinami hoření. Plamenným hořením byl zasažen zejména prachový pytel parketové pásové brusky zn. Hummel, její vodící trubice a přívodní kabel smotaný na konci vodící trubice, dále plastový kufr s úhlovou bruskou, odpad a další drobný neidentifikovaný degradovaný materiál.

Obr. č. 2 – Pohled na zasaženou brusku.

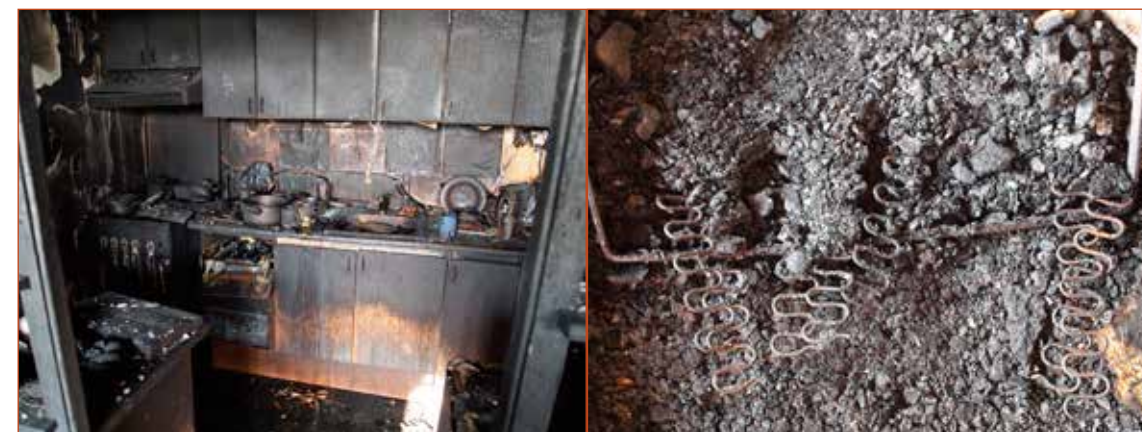
Obr. č. 4 – Požárem poškozená kuchyňská linka.

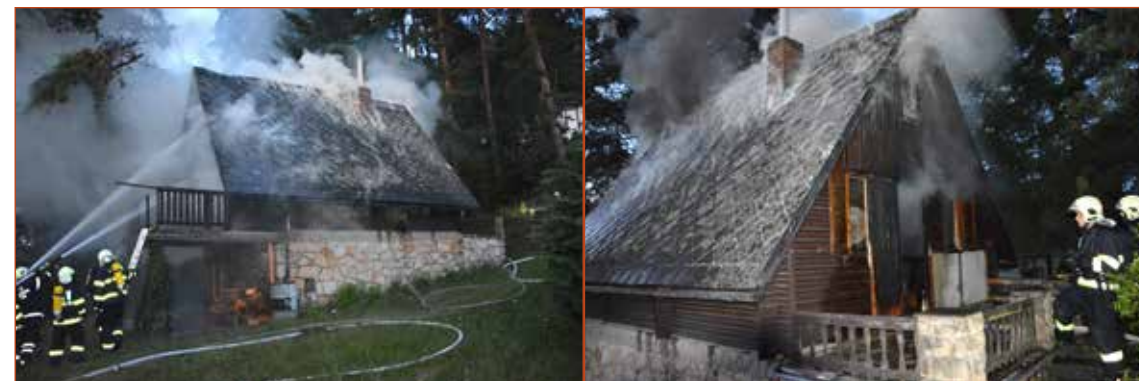
Obr. č. 1 a 2 – Pohled na požár chaty.

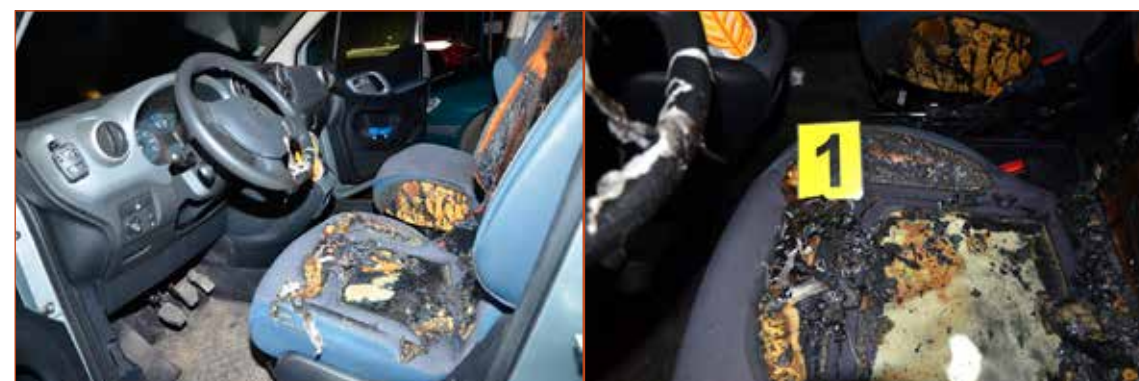
Obr. č. 3 – Pohled na místo vzniku požáru.

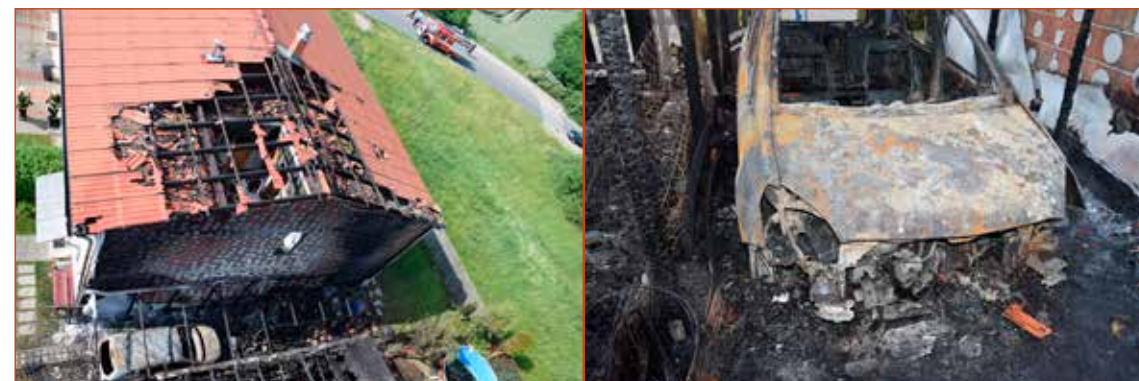
Obr. č. 3 – Pohled na propadlou SDK konstrukci.

Obr. č. 4 – Pohled na vozidlo zasažené požárem.

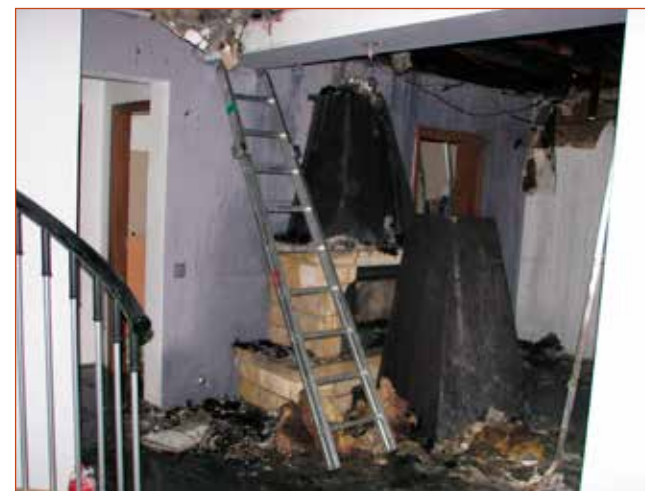
Na základě výše uvedených skutečností bylo možné stanovit, že vlivem sálavého tepla a i styku horkého povrchu teplovzdušného výměníku, který dosahoval teplot od 450 do 675 °C, s dřevěnou konstrukcí stropu, došlo k přenosu tepla sáláním a vedením do hořlavé části konstrukce, jeho akumulaci v uzavřeném prostoru a následně ke vznícení dřevěné konstrukce, jejíž teplota vznícení je 397 °C, teplota samovznícení 120 °C. U dřevěné konstrukce stropu mohlo dojít i k procesu samovznícení dřeva. K tomuto procesu dochází již při teplotách nad 120 °C. Teplu akumulované v dřevěné konstrukci nemohlo být uvolňováno do okolí a následně mohlo dojít k jeho tepelnému samovznícení.

Obr. č. 1 – Těleso topidla s dvouplášťovým výměníkem teplého vzduchu.

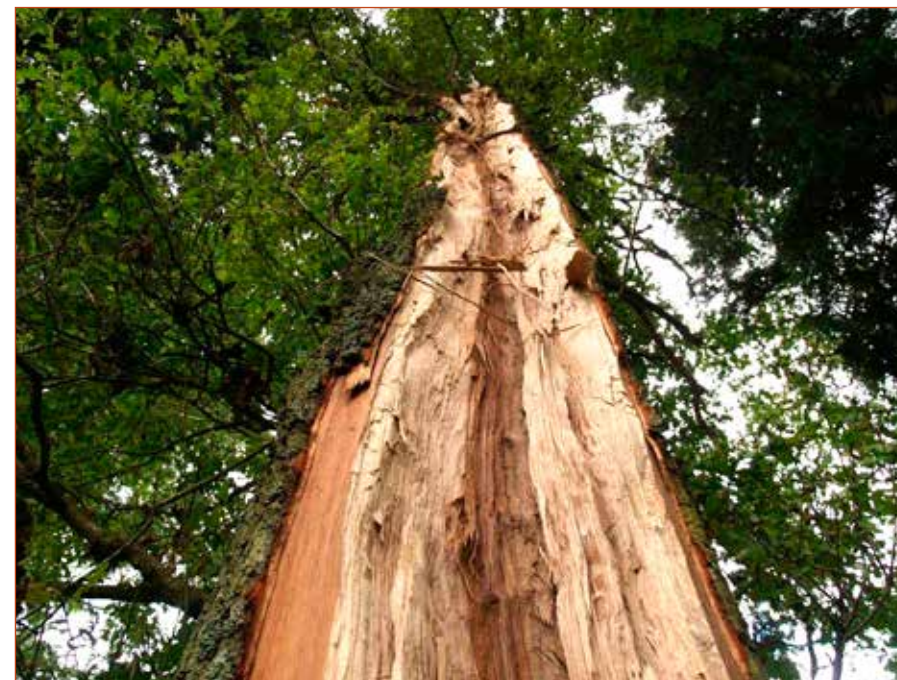
Obr. č. 5 – Jeden z kmenů stromů, které byly nad objektem penzionu poškozeny bleskem.

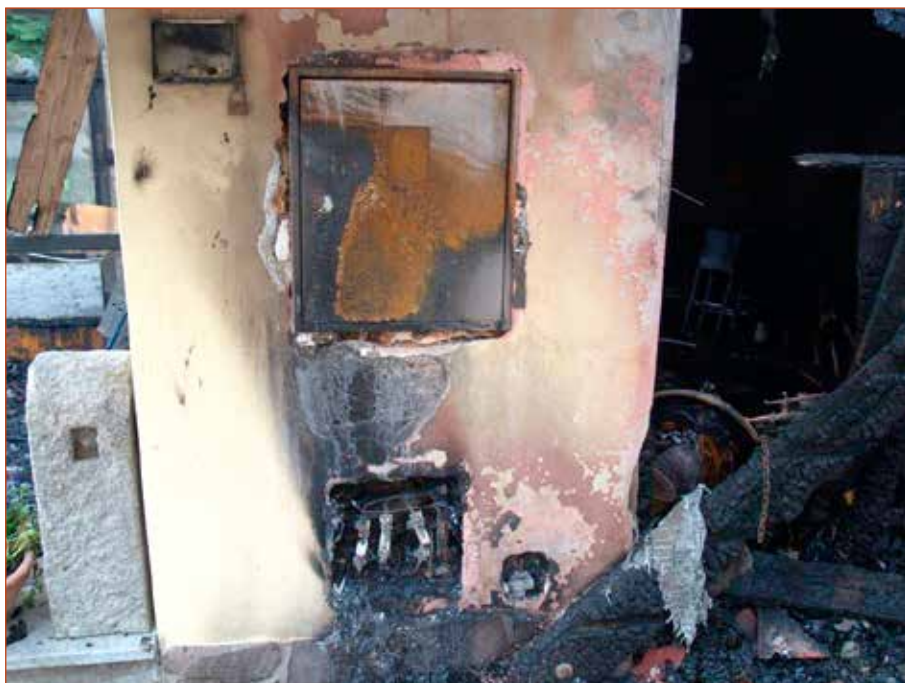
Obr. č. 4 – Jedno z kriminalistických ohnisek v pojistkové skříni u dřevěných schodů do podkroví restaurace.

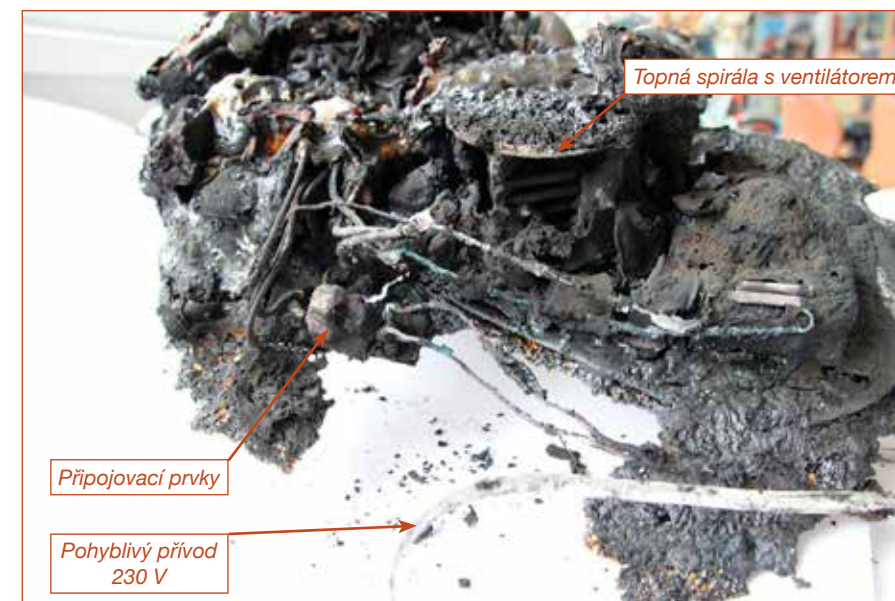
Obr. č. 3 – Detailní pohled na kriminalistické ohnisko na základní jednotce.

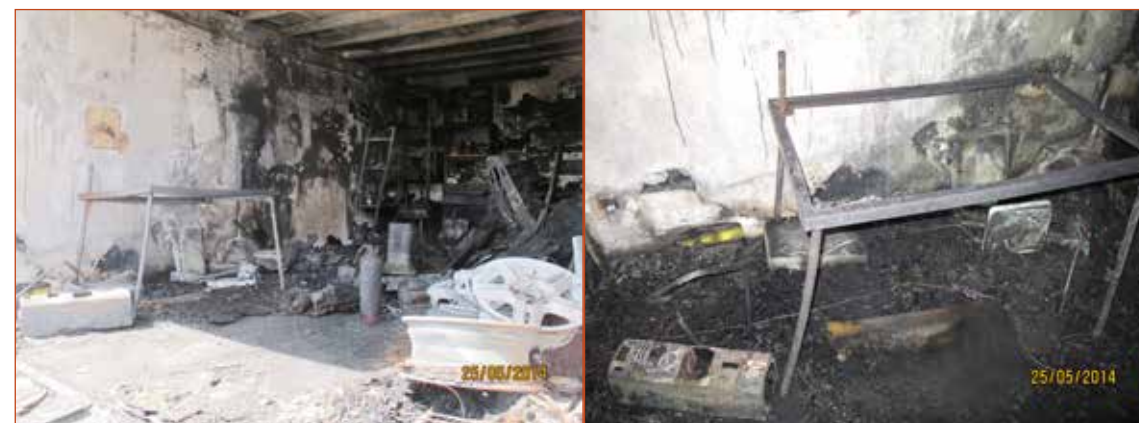
Obr. č. 5 – Kriminalistické ohnisko - levá strana garáže.

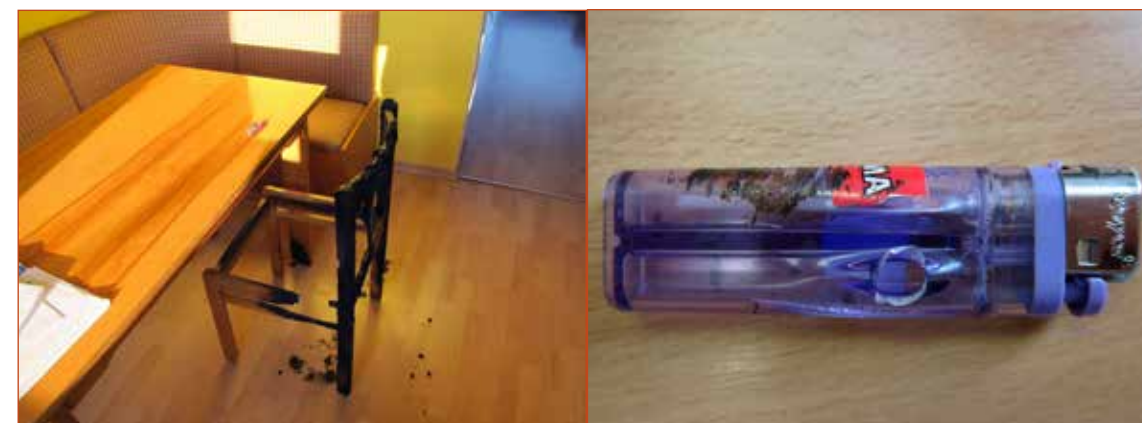
Obr. č. 3 – Pohled na ohořelou židli.

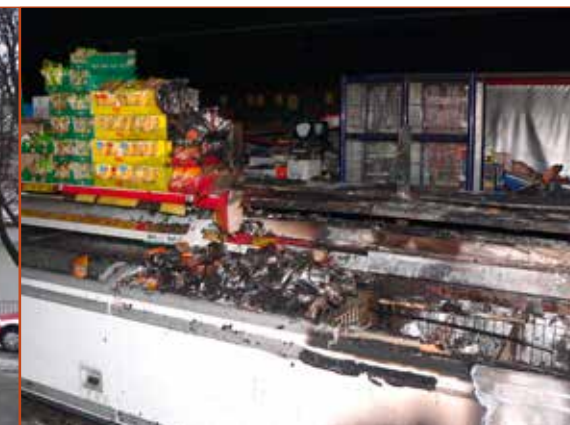
Na základě provedeného šetření, po vyloučení verzí protiprávního jednání ze strany konkrétních osob, a na základě závěru znalce z oboru elektro, byla stanovena příčina vzniku požáru technická závada elektrospotřebiče - nepředvídatelná materiálová vada v motorové části chladicí vany, umístěné v prostoru „chladicího ostrůvku“.

Obr. č. 2 – Pohled na požárem zasažený „chladicí ostrůvek“.

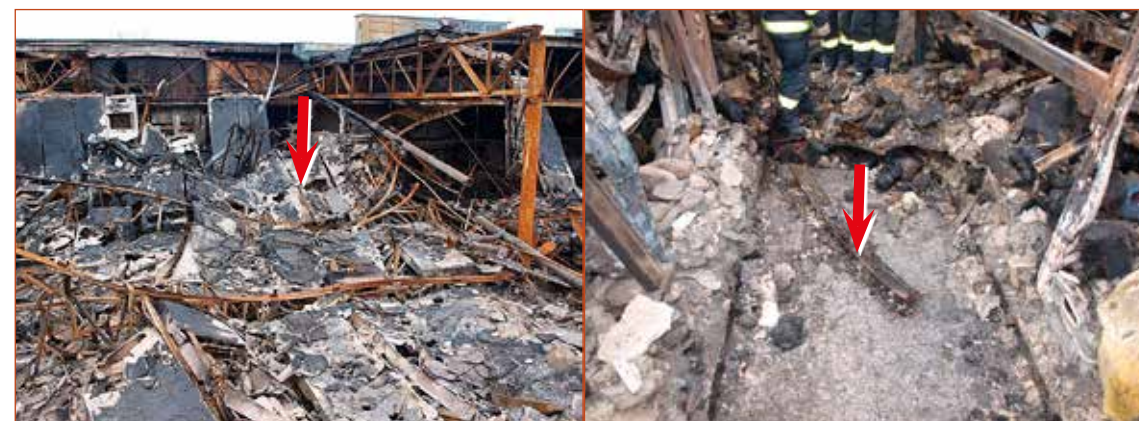
Obr. č. 5 – Místo vzniku požáru.

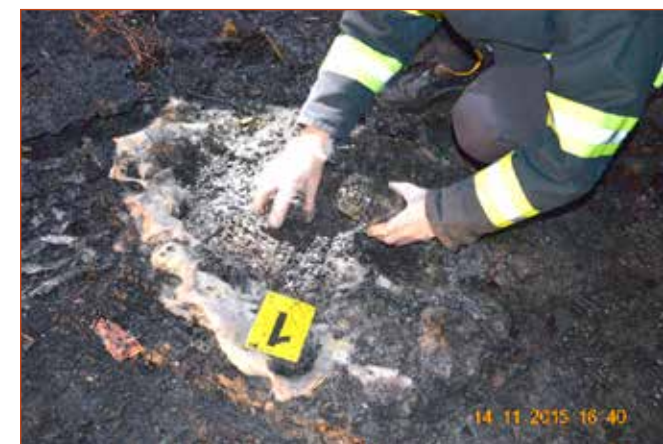
Obr. č. 5 – Zbytky ohniště pod vozidlem, zakryto izolací z vozidla.

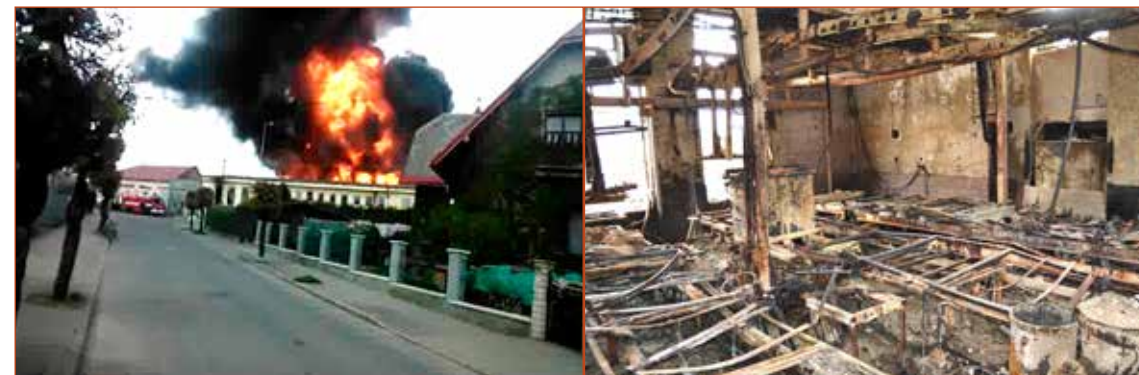
Naddimenzování požární odolnosti stavebních konstrukcí se v tomto případě projevilo jako zcela nevhodné stavební řešení. Chyběla zde přítomnost „odlehčovacího“ stavebního prvku s malou požární odolností, který by v případě požáru alespoň částečně zajistil vertikální odvětrání zplodin hoření z objektu. Provedené stavební řešení způsobilo, že i požár relativně požárně bezpečného mokrého provozu po delší době zapříčinil prudký rozvoj hoření přímo spojený s ohrožením života a zdraví nejen zasahujících hasičů, ale i přihlížející veřejnosti shromážděné v původně bezpečné vzdálenosti od objektu. V průběhu prudkého vznícení přehřátých zplodin hoření totiž mj. došlo i k destrukci kovových tlakových bombiček v počtu cca 5 tisíc kusů, které ještě nestačily být z areálu závodu evakuovány. Fragmenty bombiček se následně rozlétly až na vzdálenost stovek metrů od areálu závodu, několik osob zasáhly a poškodily i řadu vozidel.

Obr. č. 1 – Objekt v době prudkého vznícení přehřátých zplodin hoření v době přibližně 250 minut po vzniku požáru, ke vznícení došlo v průběhu odvětrávání prostor po již uhašeném požáru.

Obr. č. 2 – Pohled na místo vzniku požáru.

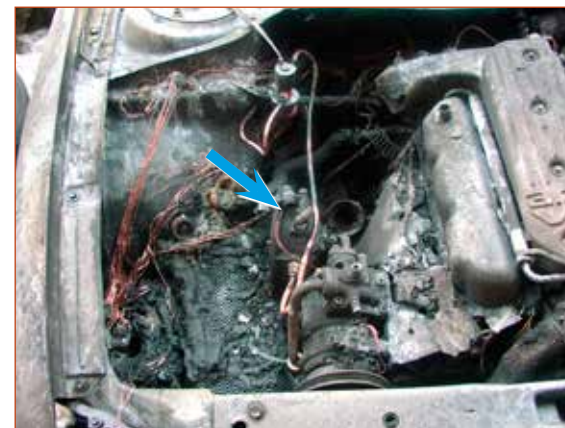
Obr. č. 2 – Pohled na motorový prostor vozidla s provozním elektromagnetickým ventilem automobilu (modrá šipka).

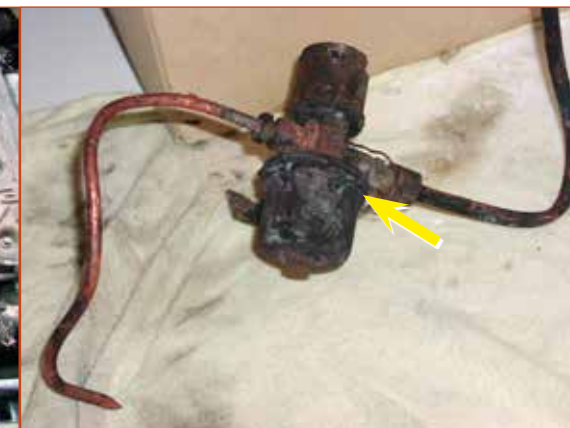
Synergické účinky výbuchu na budovu RD byly umocněny zakázanou činností provádění opravy vozidel na LPG v zakázaných podzemních, nedostatečně odvětrávaných prostorách bez ochranných prvků.

Obr. č. 3 – Pohled na nedotažený filtr u provozního elektromagnetického ventilu na LPG (žlutá šipka).

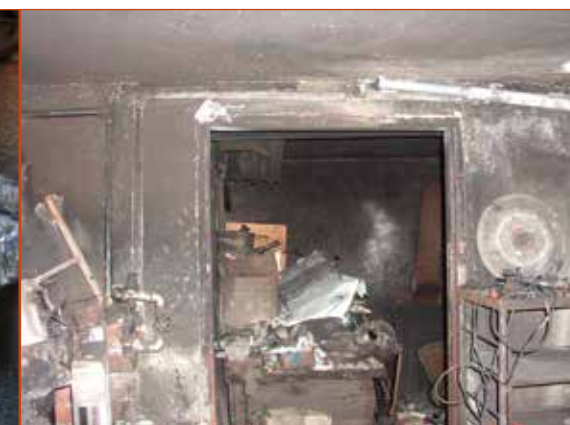
Obr. č. 5 – Pohled na stav poškození garáže RD.

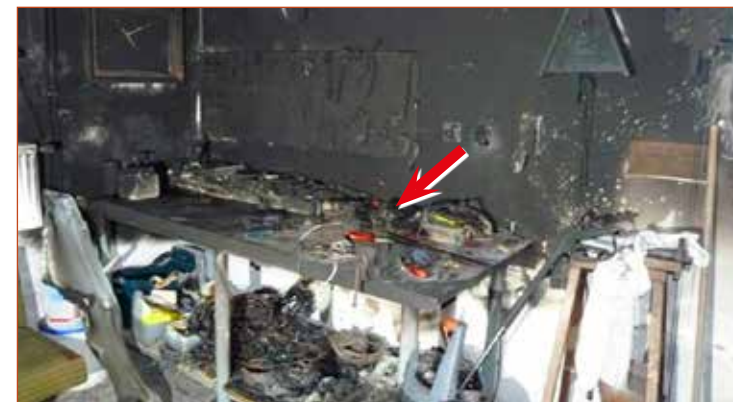
Obr. č. 1 – Poškozená dílna a pracovní stůl.

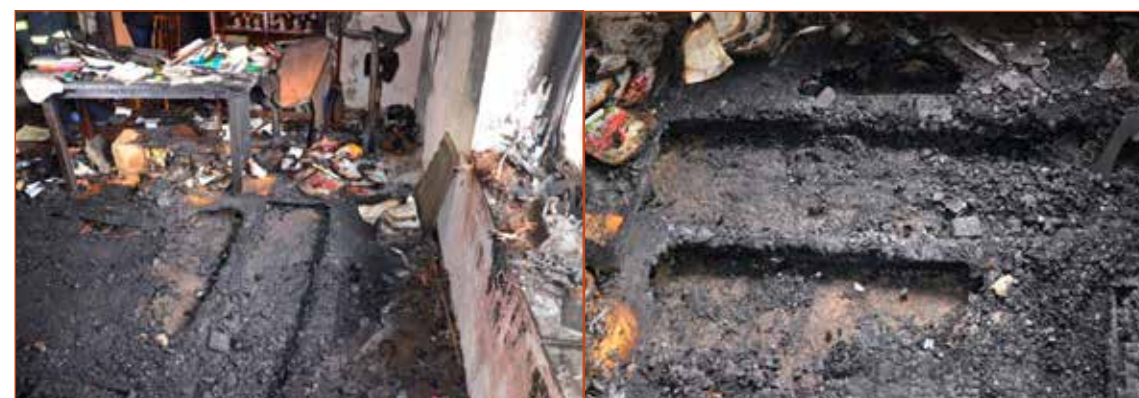
Obr. č. 3 a 4 – Pohled na poškozenou dřevěnou podlahu obývacího pokoje. Poškození bylo způsobeno hořením sedací soupravy – značného množství molitanu.

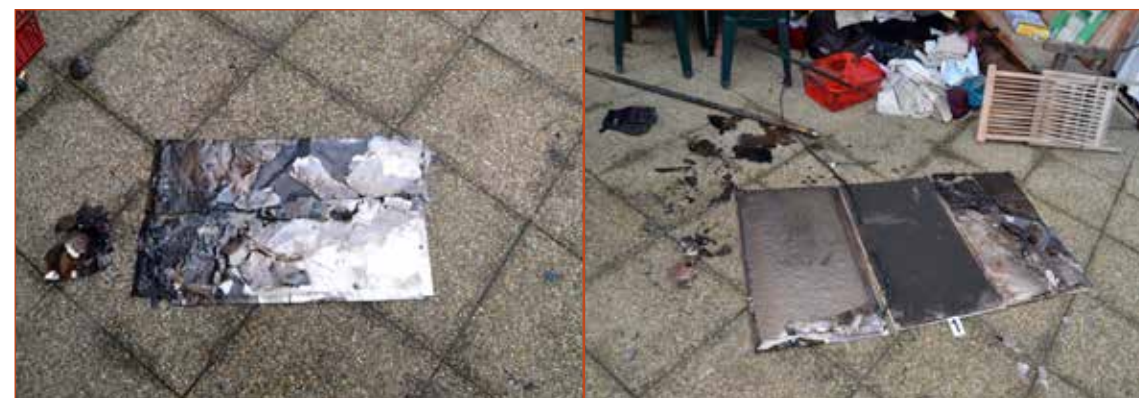
Obr. č. 5 a 6 – Pohled na infrapanely NOMATERM, 220 V, 50 Hz, 380 W, tloušťky asi 3 mm.

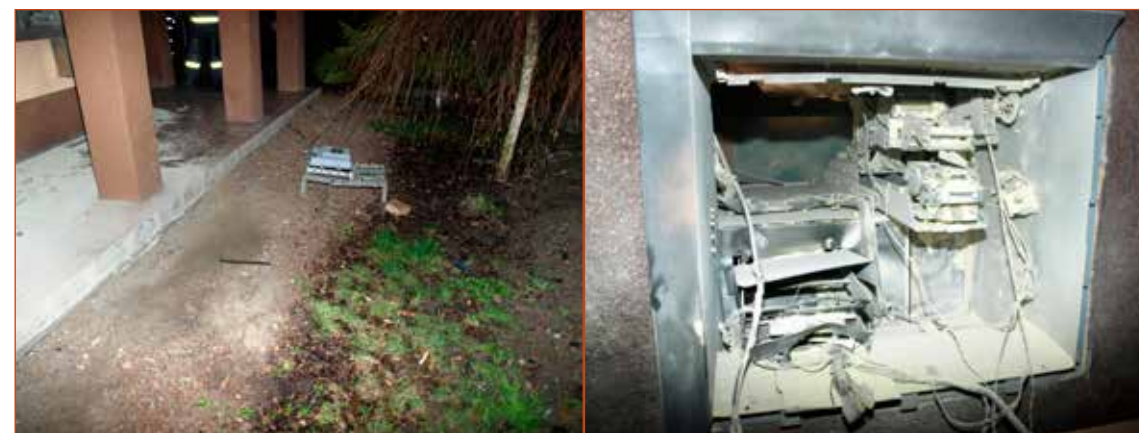
Obr. č. 3 – Pohled na odhozenou přední část bankomatu.

Obr. č. 4 – Pohled na vnitřní poškozenou část bankomatu.

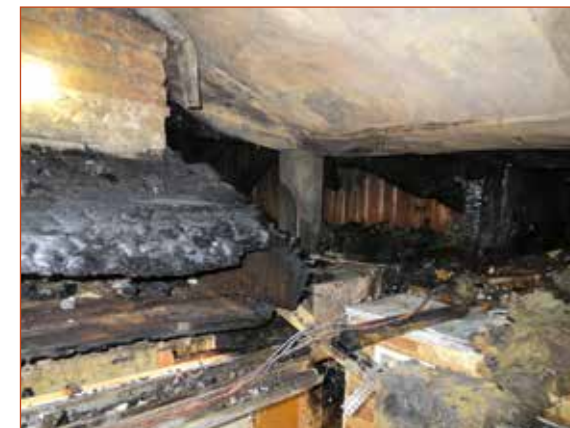
Obr. č. 4 – Detailní pohled na poškozenou střešní konstrukci nad stanoveným kriminalistickým ohniskem.

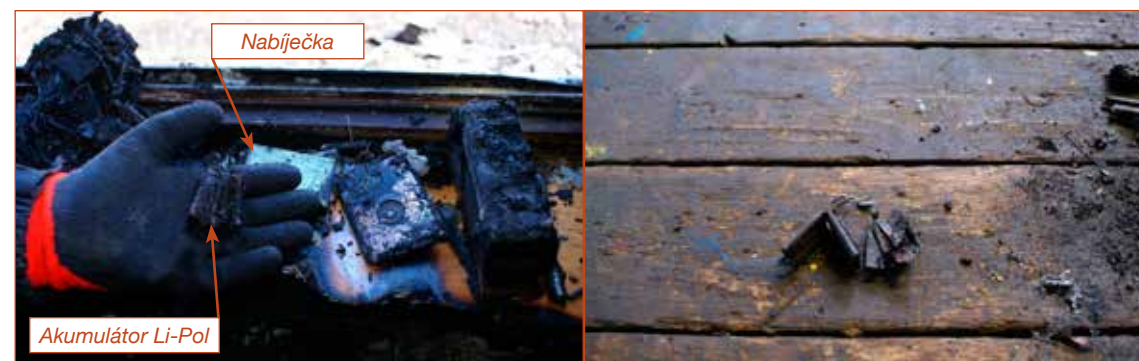
Obr. č. 5 – Nabíječka a akumulátor.

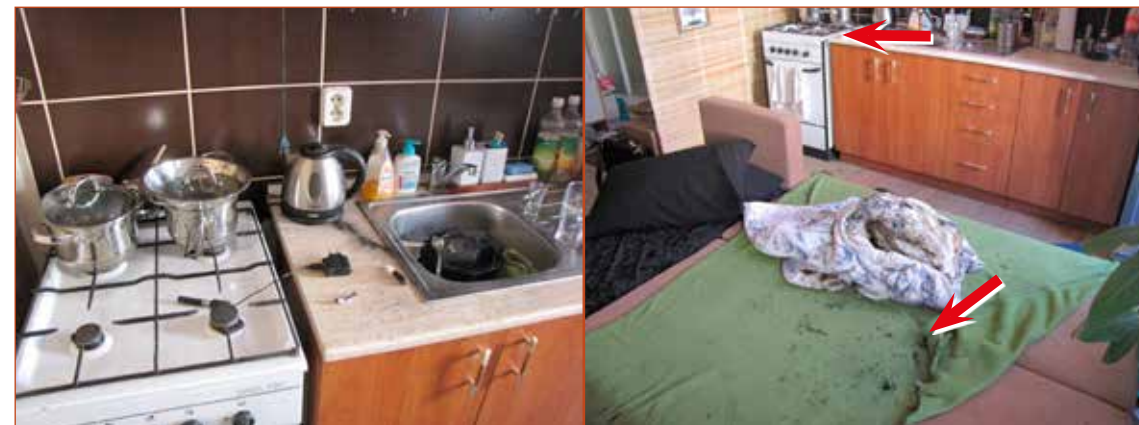
Obr. č. 1 – Místo nabíjení elektronické cigarety.

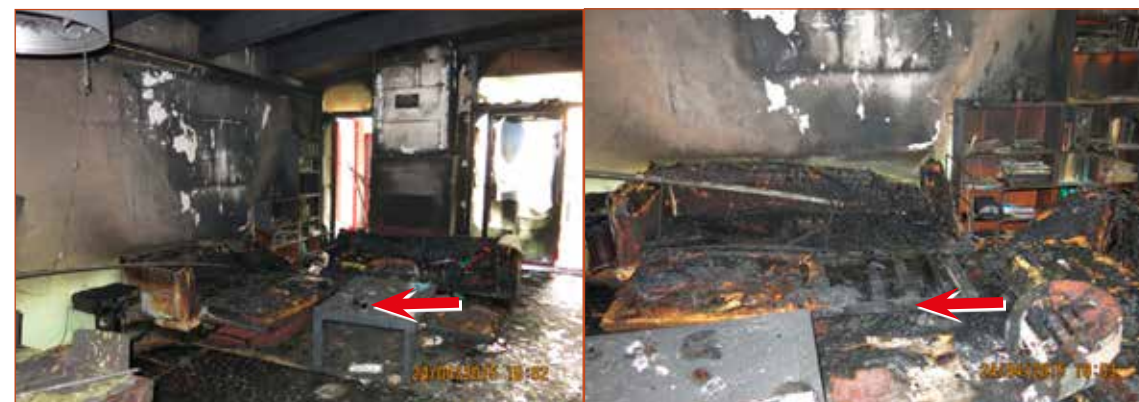
Obr. č. 3 – Bližší pohled na místo, kde došlo ke vzniku požáru.
