# Vybrané požáry 1

MINISTERSTVO VNITRA  
GENERÁLNÍ ŘEDITELSTVÍ  
HASIČSKÉHO ZÁCHRANNÉHO SBORU  
ČESKÉ REPUBLIKY

## ÚVOD

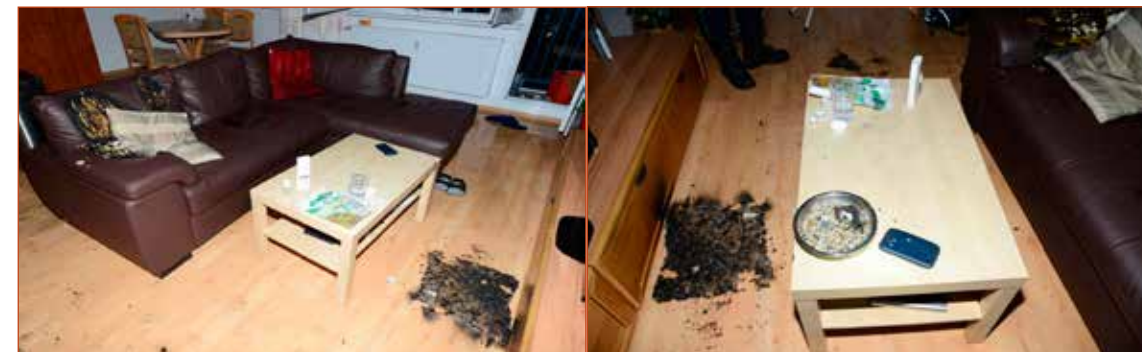
Obr. č. 1 – Celkový pohled na místo vzniku požáru.

Obr. č. 2 – Stolek, kde došlo k rozlití biopaliva.

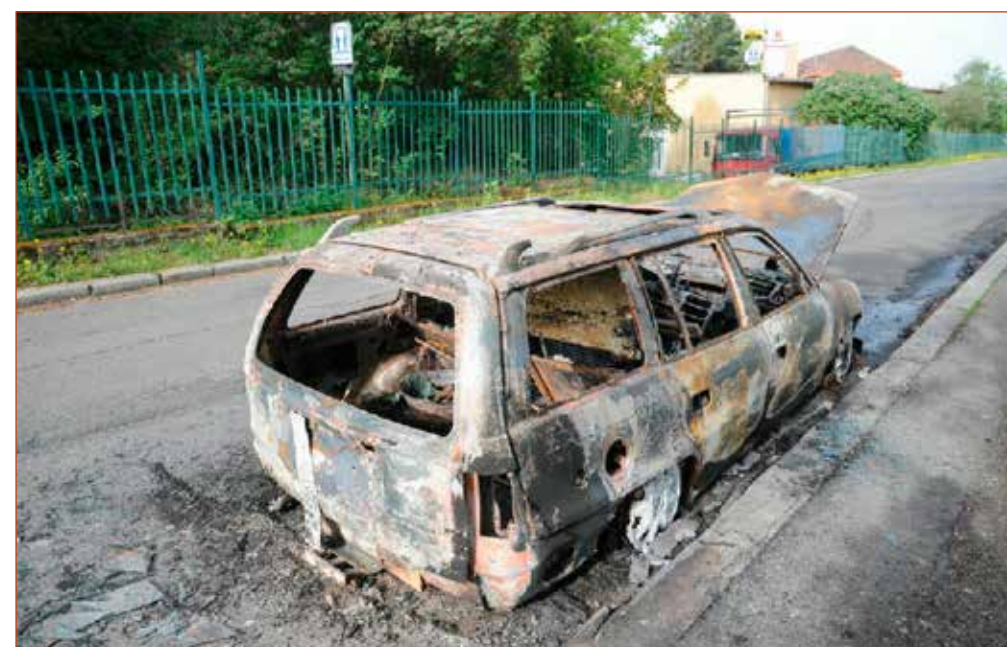
Obr. č. 2 – Bližší pohled na požárem zničený osobní automobil.

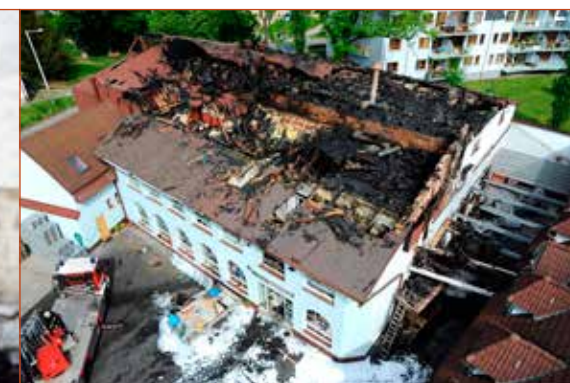
Obr. č. 7 – Následky požáru.

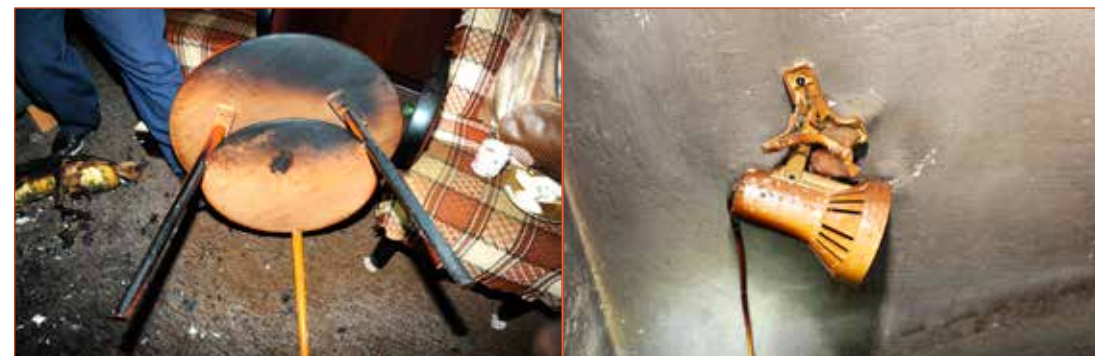
Obr. č. 2 – Stopy na stolku, které jsou charakteristické pro tepelné působení požáru ve směru od podlahy nahoru.

Obr. č. 3 – Pohled na typ lampičky, která způsobila požár.

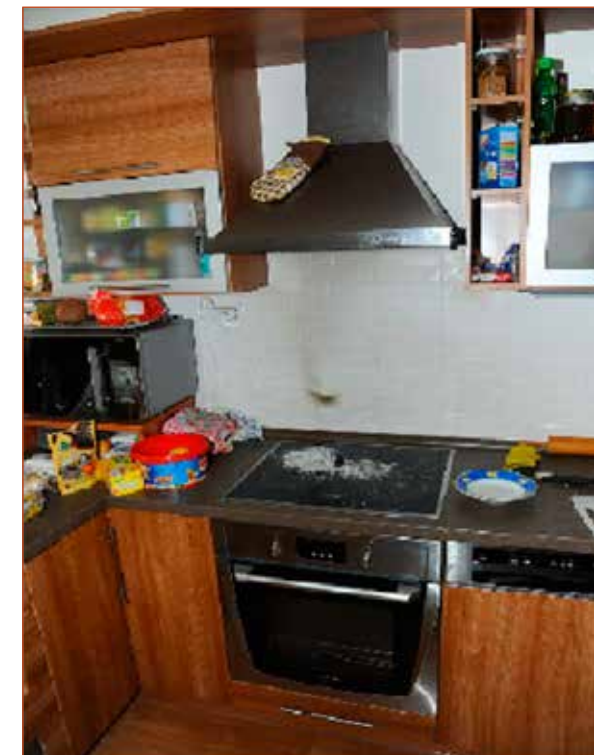
Šetřením bylo zjištěno, že k nežádoucímu zapnutí sklokeramické desky domácím zvířetem dochází v některých případech i přes aktivovanou dětskou pojistku, kterou zvíře nejprve svým pohybem vypne.

Obr. č. 1 – Kuchyňský kout se sklokeramickou deskou, na které vznikl požár.

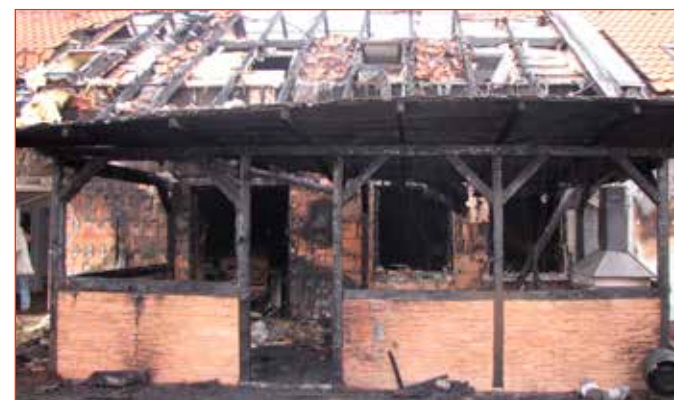
Majitel si provedl montáž krbové stavebnice svépomocí. Krb instaloval do vnitřku pergoly a v rozporu s návodem ukončil komínek krbu pod prkenným bedněním střechy, která byla navíc ze spodní strany „okrášlena“ rákosovým podbitím. Následně se hájil tím, že takto již topí třetím rokem a ještě se nic nestalo.

Obr. č. 3 – Vpravo instalovaný krb bez vyvedení komínu nad střechu.

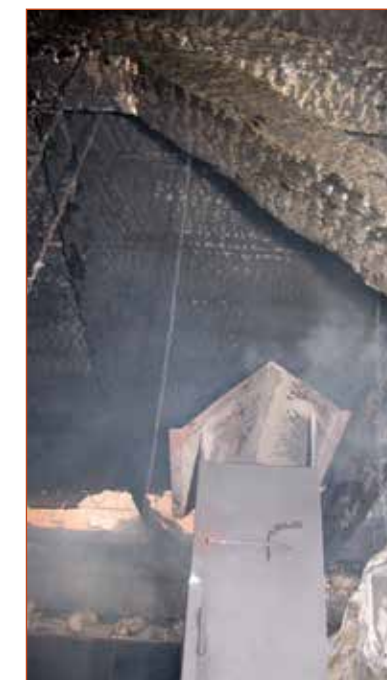
Obr. č. 5 – Detail ukončení komínu pod střešní konstrukcí.

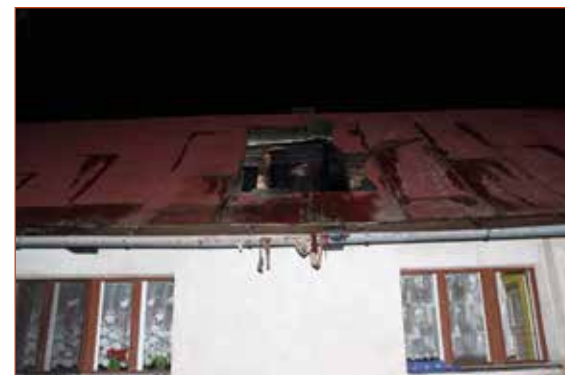
Obr. č. 1 – Celkový pohled (1. požár).

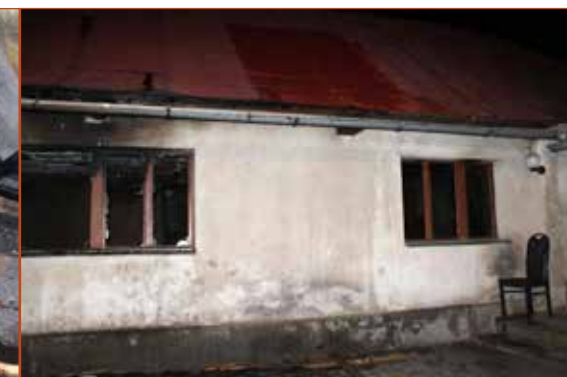
Obr. č. 4 – Celkový pohled (2. požár).

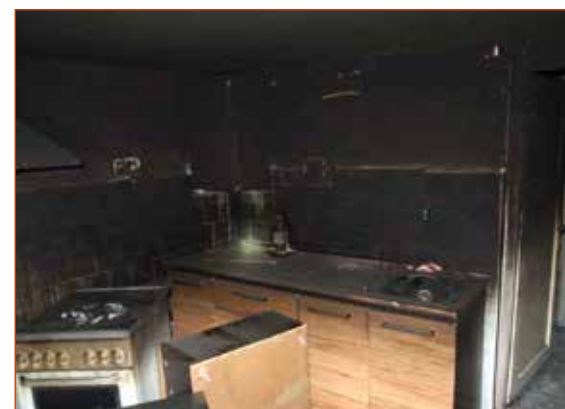
Obr. č. 5 – Zasažený vnitřek domu (2. požár).

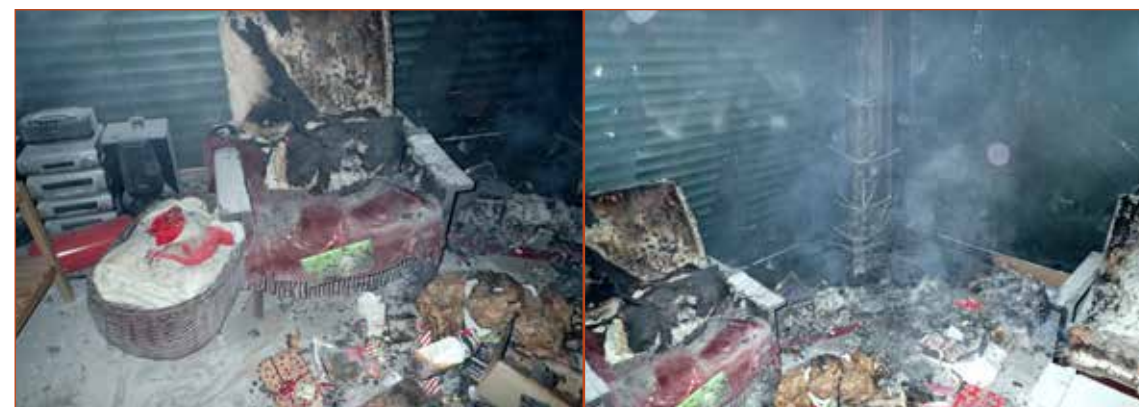
Obr. č. 5 a 6 – Pohled na požární ohnisko včetně následků požáru.

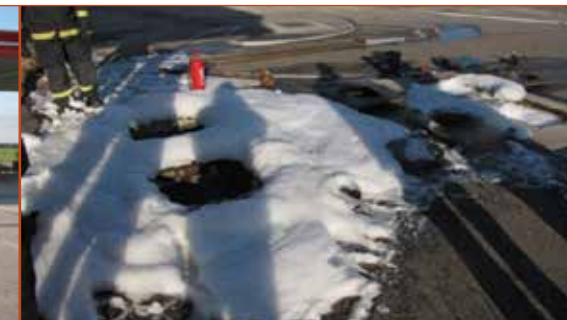
Obr. č. 2 – Pohled na šachty, kde byly prováděny práce po příjezdu vyšetřovatele požáru.

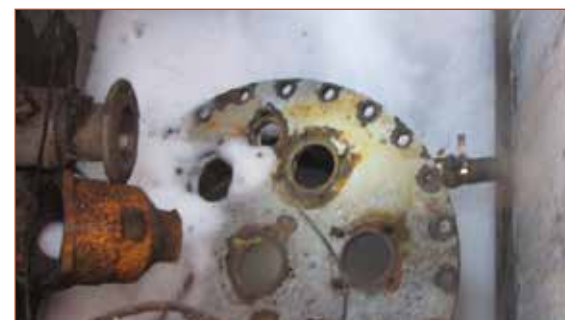
Požár vznikl v odpoledních hodinách v době, kdy uvnitř palivových nádrží probíhaly práce vedoucí k obměně nádrží (demontáže přírub a propojovacích armatur). Kriminalistické ohnisko bylo situováno do prostoru nádrže „F“, kde právě probíhala demontáž příruby nádrže. Uvnitř nádrží byly nalezeny stopy na kovových materiálech, které byly odděleny metodou ubírání materiálu (řezání, broušení,...). Dále zde bylo nalezeno nářadí nevyhovující pro práci ve výbušném prostředí, elektrické nářadí a osoby nebyly oblečeny do anti-statických pracovních oděvů. Pracovníci používali bez vědomí zaměstnavatele vlastní pracovní oblečení a nářadí.

Obr. č. 3 – Pohled na armatury do šachty, kde došlo k výbuchu.

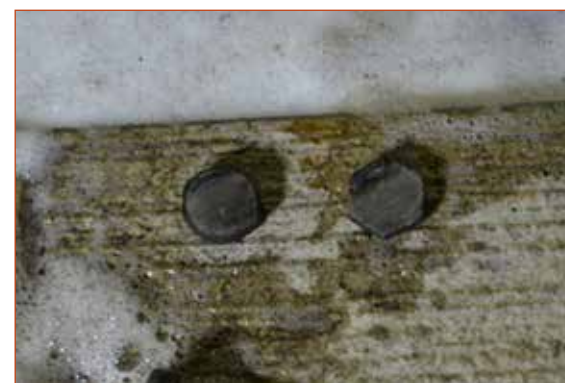
Obr. č. 5 – Pohled na šrouby oddělené úhlovou bruskou (šrouby nalezeny uvnitř šachty po opadnutí hasební pěny).

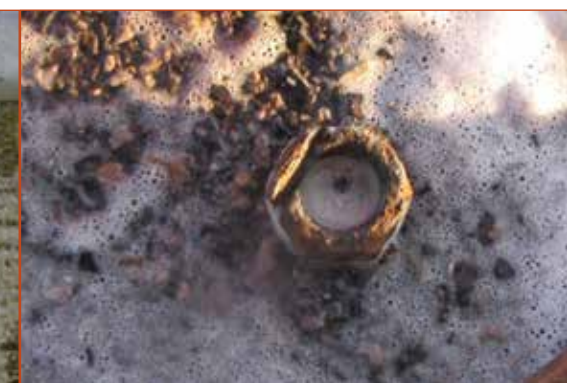
Obr. č. 6 – Pohled na matici demontovanou z armatur (znatelné „nařiznutí ocaskou“).

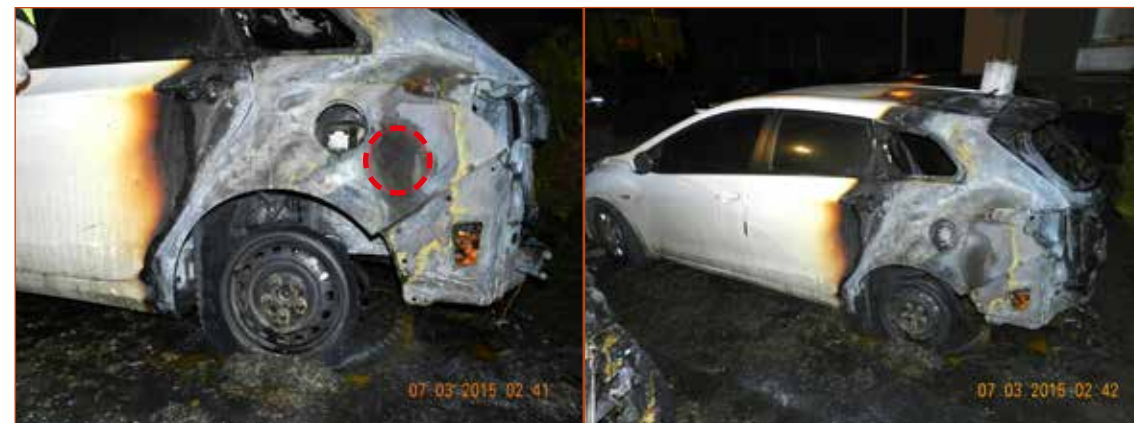
Druhý den se dostavili na místo současného stání vozidla zasaženého požárem experti z oboru elektro. Tito zjistili, že v místě označeném červeně na obr. č. 1 se nachází řídicí jednotka tažného zařízení. Část cuprexitového tištěného spoje této jednotky nesla známky požáru o teplotě přesahující 1000 °C. Taktéž měděné vodiče vycházející z jednotky jevíly stejné známky (velice lehce se lámaly a měly specifické zbarvení). Tyto nově zjištěné informace jednoznačně ukazovaly na technickou závadu elektroinstalace vozidla.

Obr. č. 1 – Pohled na místo vzniku požáru.

Obr. č. 2 – Pohled na levý bok vozidla.

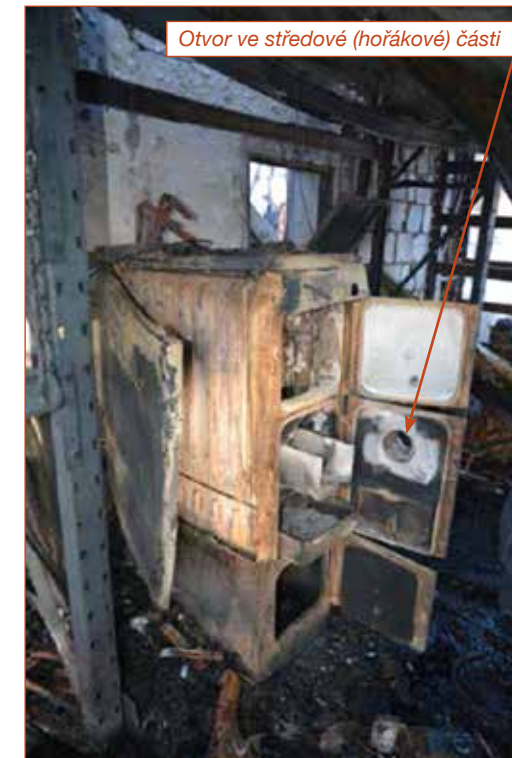
Požár vznikl vlivem destruktivního mechanického poškození tlakové hadice a rozstříku směsi olejů a ropných produktů do volného prostoru kolem kotle a následně byla směs iniciována povrchovým teplem kotle. Teplota plamenů a sálavé teplo hořící směsi plošně působily na hořlavé materiály v blízkosti kotle. Požár byl podporován stálým rozstříkem směsi olejů a ropných produktů dodávaných tlakovým čerpadlem až do doby termického poškození elektroinstalace čerpadla a jeho odstavení. Část ropných produktů vytvořila na podlaze garáže souvislou vrstvu, která se postupně rozlévala po ploše podlahy a docházelo k plošnému odhořívání plynů a par, uvolňovaných z produktů za přítomnosti vzdušného kyslíku coby oxidovadla hoření. Popisovaným mechanismem došlo k rozšíření hoření do prostoru u garážových vrat, kde byla umístěna plastová nádoba v ocelové kleci o objemu 1 m<sup>3</sup>, ve které byla směs dalších ropných produktů. Působením plamenů došlo k postupnému termickému narušení celistvosti pláště nádoby a k rozliti objemu nádoby do prostoru dílny, čímž došlo k nárůstu intenzity požáru a rozšíření požáru na hořlavé materiály do dalších prostor garáže, přičemž plamenné hoření a termické sálání bylo usměrňováno konstrukcemi objektu. Vlivem tepelného působení došlo k poškození nádoby s olejem o objemu 1 m<sup>3</sup> a jeho rozliti jednak po podlaze garáže. Současně došlo k rozlévání ve směru spádu manipulační plochy k osobnímu automobilu, čímž došlo k postupnému rozšíření požáru na levou přední pneumatiku vozidla (pneumatika nejbližší požářišti) a do prostoru pod automobil. V této fázi byl požár zpozorován. Působením vysokých teplot došlo k postupným deformacím ocelových konstrukcí – destrukce ocelových profilů ve směru k ohnisku požáru, čímž došlo k výraznému odchýlení střešních plechů garáže, připevněných k deformovaným profilům, od jižní obvodové stěny servisu. Tím vznikl prostor volné výměny vzduchu a byl tak zajištěn intenzivnější přísun vzdušného kyslíku. Díky tomu dosáhly plameny podle obvodové stěny výšky dřevěného podbití podhledů servisu. Působením plamenů došlo ke vznícení dřevěného podbití střechy objektu servisu a k rozšíření požáru na střechu dvoupodlažního objektu. Vzhledem k hořlavým (dřevěným) konstrukcím střechy objektu servisu došlo následně k destrukci střechy do vnitřních prostor objektu a rozšíření požáru na veškeré hořlavé části uvnitř objektu servisu. Současně docházelo k volnému rozvoji na hořlavé části garáže a zaparkovaná vozidla a motocykly. Vlivem působení hořících ropných produktů na manipulační ploše došlo následně k rozšíření požáru do vnitřních prostor osobního automobilu. Požár se postupně rozšířil na konečnou celkovou plochu 500 m<sup>2</sup>.

Obr. č. 3 – Celkový pohled na kotel.

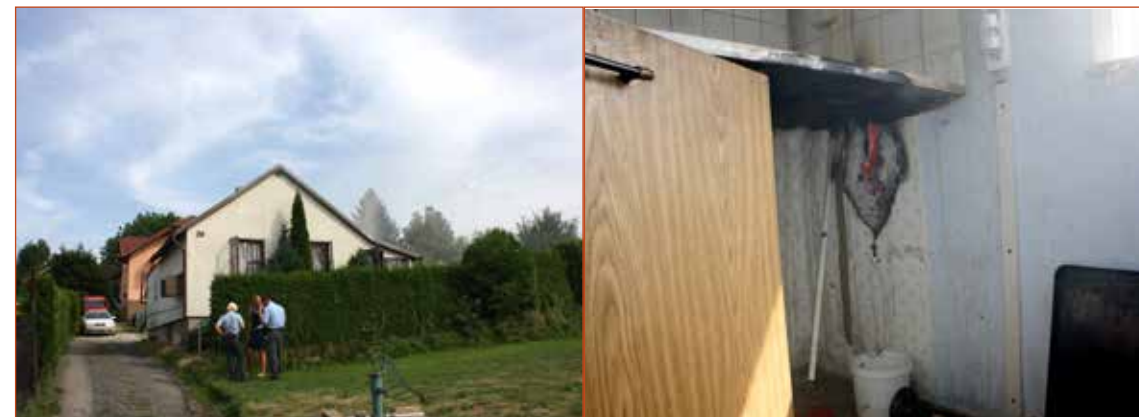
Obr. č. 1 – Celkový pohled na rodinný dům.

Obr. č. 2 – Pohled na kriminalistické ohnisko požáru.

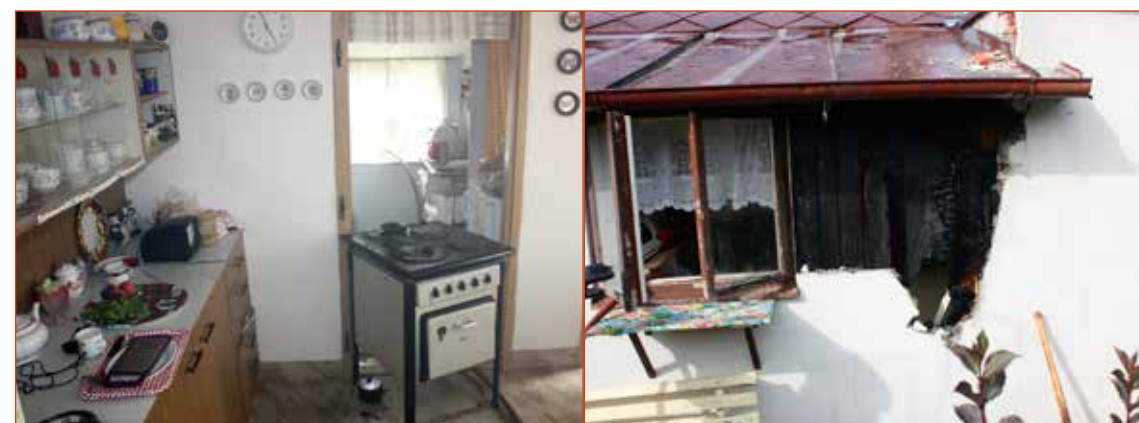
Obr. č. 3 – Pohled na elektrický sporák.

Obr. č. 4 – Vyhořelá vnitřní konstrukce domu po demontáži zateplovacího systému.

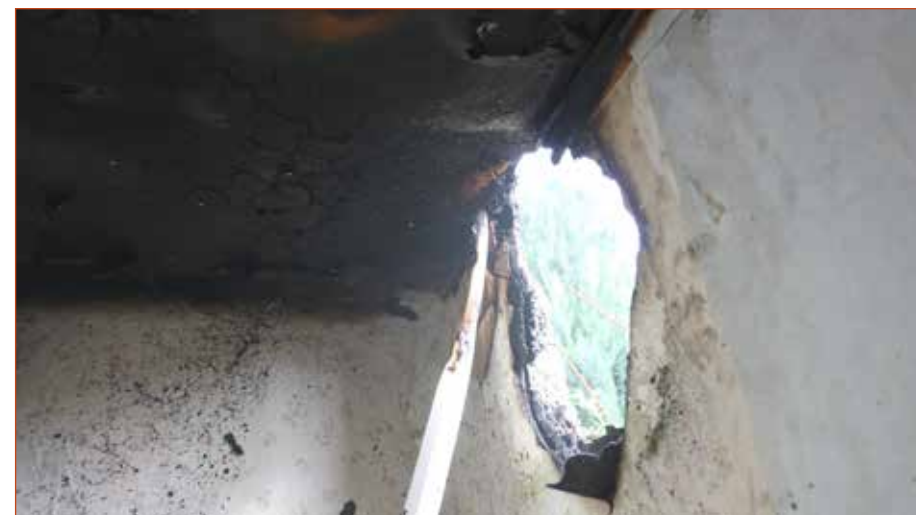
Obr. č. 5 – Ohořelá pracovní deska kuchyňské linky zespodu.

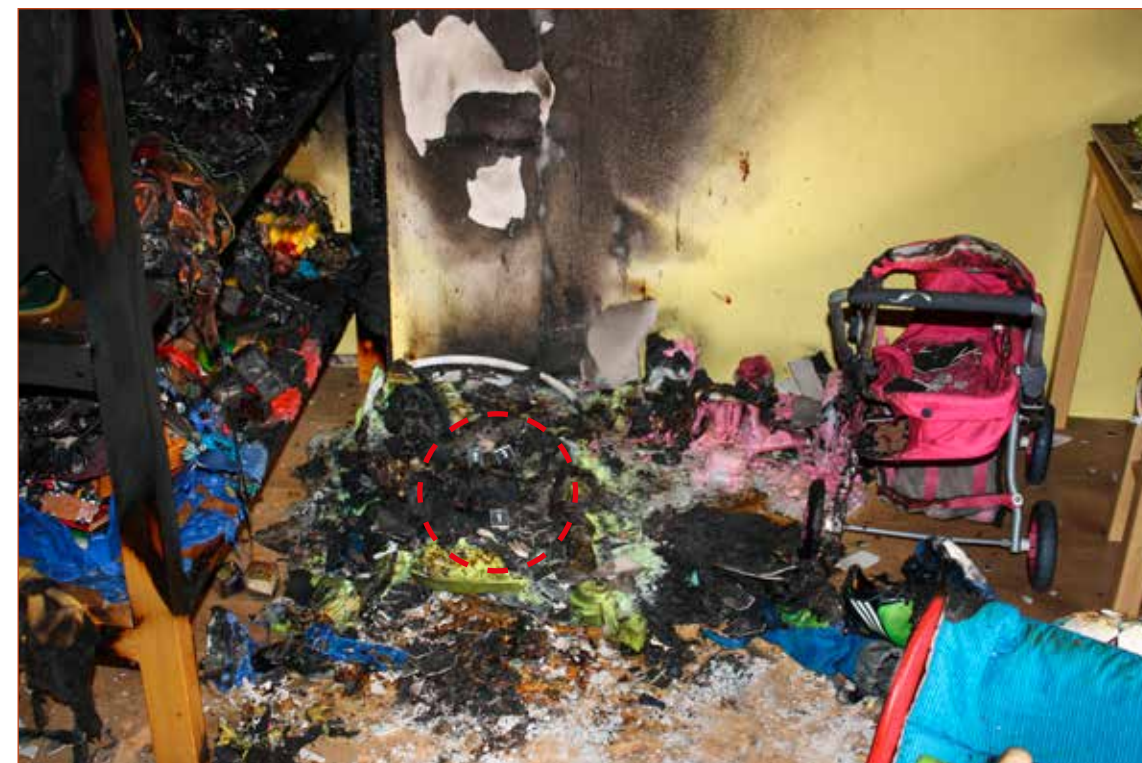
Požár vznikl v době od 09:50 do 10:10 hodin, dvě hodiny po odchodu otce rodiny do zaměstnání. Před odchodem byt zkontroloval a bylo vše v pořádku. Manželka s dětmi byla více než 24 hodin mimo byt. V bytě nikdo nekouřil. Ohnisko vzniku požáru se nacházelo v prostoru, kam nezasahoval rozvod elektroinstalace 230/400 V a všechny jističe bytu byly v poloze zapnuto. V ohnisku se před vznikem požáru nacházela dětská přenosná sedačka a v ní byla posazena panenka Chou Chou. Uvnitř torza panenky byly v době po požáru, ve spolupráci s OKTE, KŘ Policie ČR, zkoumáním zjištěny torza tří tužkových lithiových baterií. Panenka Chou Chou obsahovala před vznikem požáru nádobku na vodu, pro imitaci slz při pláči panenky. Před vložením lithiových baterií do panenky byly použity dlouhodoběji ve fotografických přístrojích, kde byly, dle informace majitelů bytu, baterie lehce povrchově poškozeny.

Obr. č. 1 – Pohled na místo požáru s označeným kriminalistickým ohniskem.

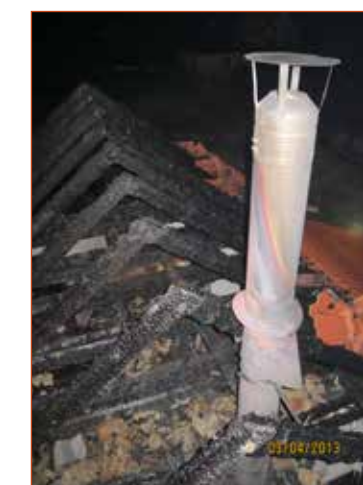
Při revizi spalinové cesty byl komín posuzován jako pojistný komín – v době revize bez připojeného spotřebiče. V revizní zprávě bylo prokazatelně uvedeno, že v případě připojení spotřebiče na komínový průduch je nutné provést novou revizi kompletní spalinové cesty, což majitel domu před instalací kamen (ve kterých topil) neprovedl a tím se dopustil nedbalostního jednání, kterým způsobil požár.

Obr. č. 6 – Pohled na okolí systémového komína – kriminalistické ohnisko.

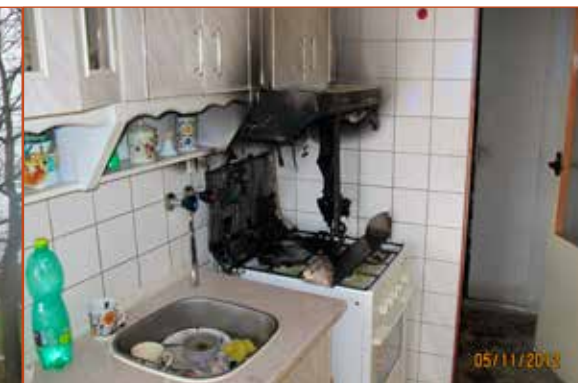
Obr. č. 2 – Pohled z prostoru kuchyně na kombinovaný sporák a odsávací digestoř umístěné vlevo od dveří za kuchyňskou linkou - kriminalistické ohnisko.

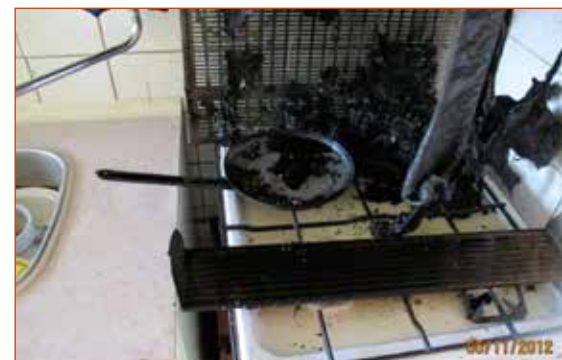
K téměř identickému požáru instalační šachty bytového domu stejného typu (typ PS 69, plzeňská materiálová varianta T06B), s rozšířením do bytů ve vyšších podlažích, jehož příčinou bylo rovněž vznícení potravinářského oleje při přípravě pokrmu na plynovém sporáku v kuchyni bytu v I. nadzemním podlaží, došlo také v Plzni v roce 2004.

Obr. č. 3 – Detailní pohled na varnou desku kombinovaného sporáku s plynovými hořáky. Na zadním levém hořáku se nacházela pánvička, v níž došlo ke vznícení potravinářského oleje při přípravě pokrmu.

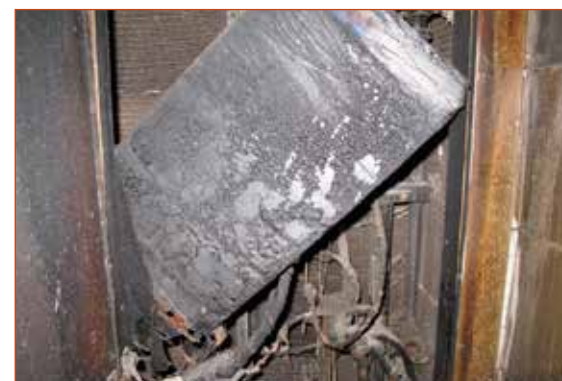
Obr. č. 5 – Instalační šachta za WC v bytovém jádru jednoho z bytů.

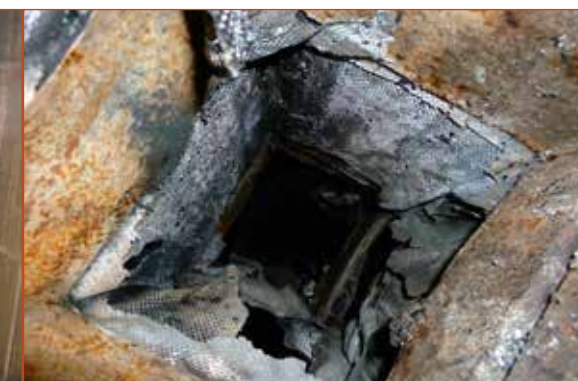
Obr. č. 6 – Ventilační systém obdélníkového průřezu (svislé ventilační tahy), který je vyroben z polyesterového skelného laminátu.

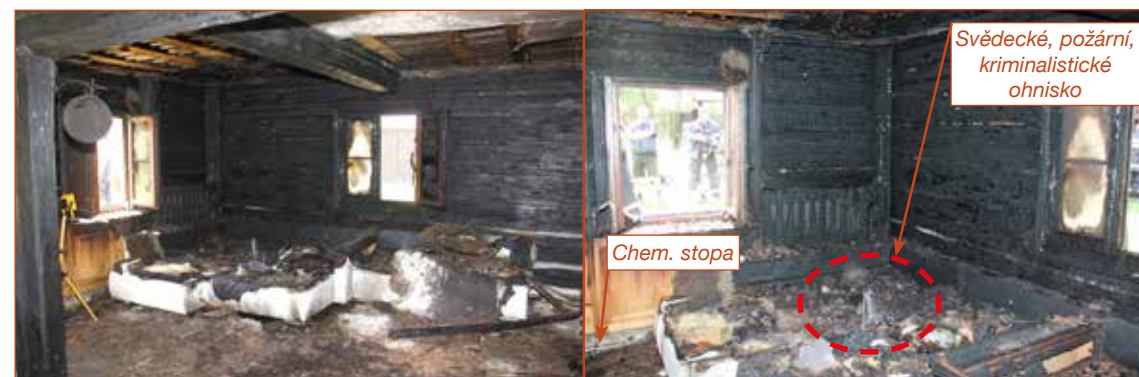
Obr. č. 3 – Pohled do obývacího pokoje, místo vzniku požáru.

Obr. č. 4 – Pohled do obývacího pokoje - vyznačení kriminalistického ohniska a chemické stopy.

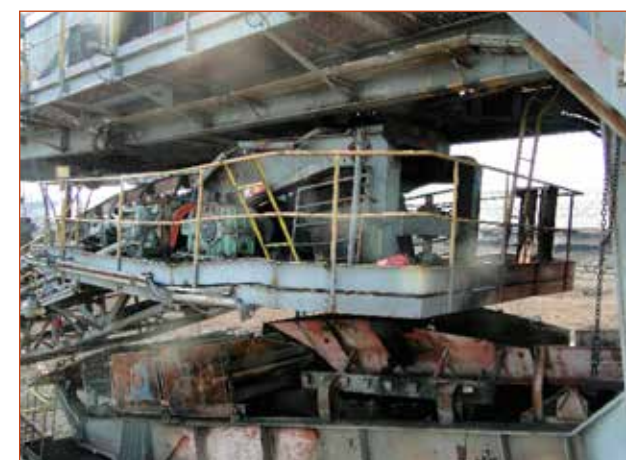
Požár byl zpozorován ve večerních hodinách, kdy plamenné hoření probíhalo ve středové části pásového vozu a postupně se šířilo na další technologické součásti pásového vozu. Požár vznikl v místech, kde byly na pásovém vozu v dopoledních hodinách prováděny pálicí a svařecí práce v době dlouhodobého sucha, při venkovní teplotě 26 °C až 30 °C a východním větru 2 až 6 m/s.

Obr. č. 3 – Místo vzniku požáru – středová násypka.

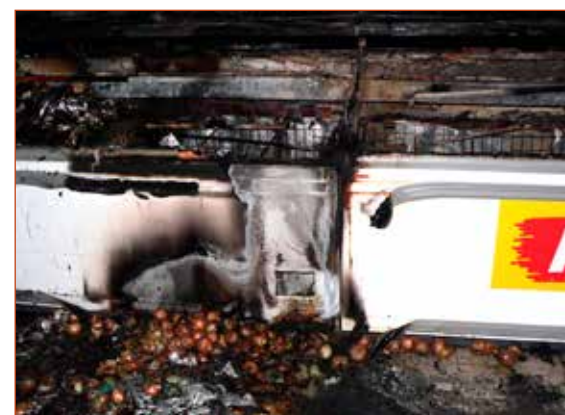
Na základě provedeného šetření, po vyloučení verzí protiprávního jednání ze strany konkrétních osob, a na základě závěru znalce z oboru elektro, byla stanovena příčina vzniku požáru technická závada elektrospotřebiče - nepředvídatelná materiálová vada v motorové části chladicí vany, umístěné v prostoru „chladicího ostrůvku“.

Obr. č. 3 – Celkový pohled na požární a kriminalistické ohnisko.

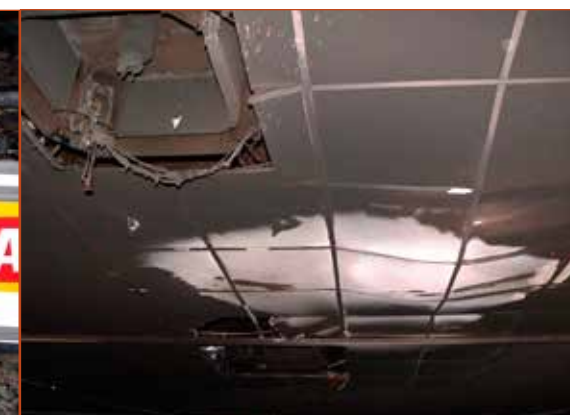
Obr. č. 4 – Pohled na požárem poškozenou ventilační jednotku.

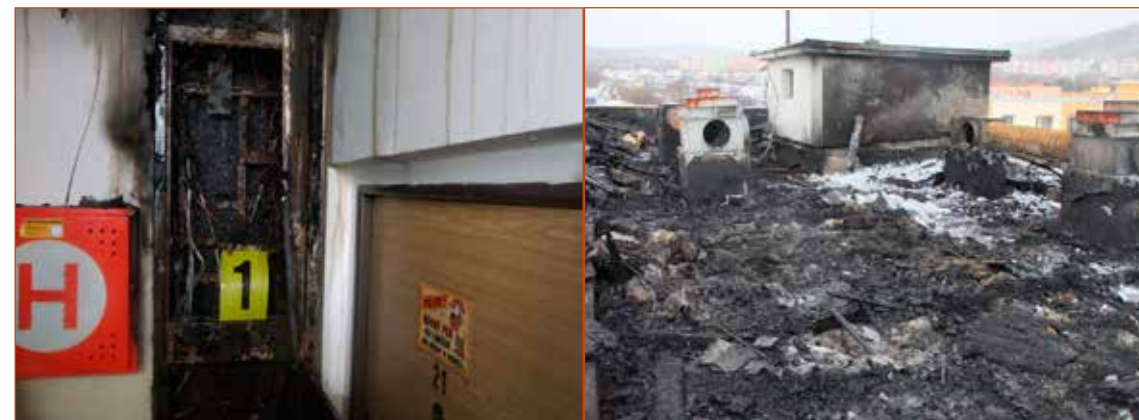
Obr. č. 5 – Pohled na vyhořelý rozvaděč elektroinstalace – kriminalistické ohnisko.

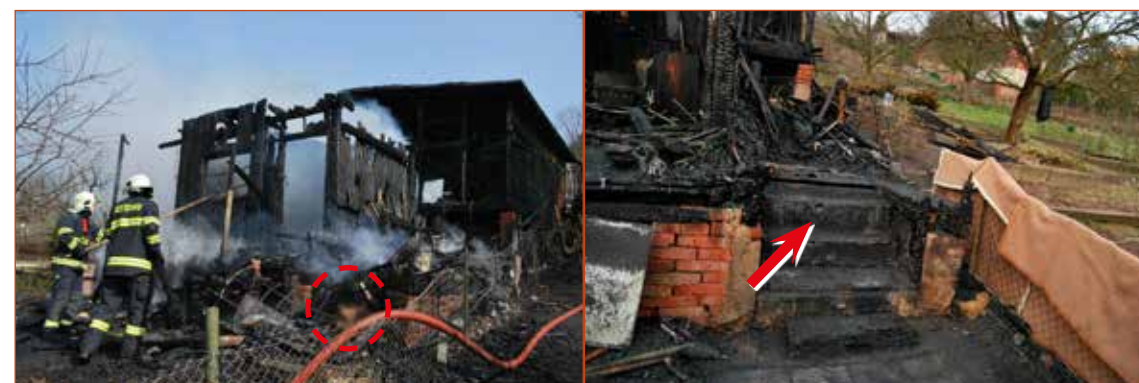
Obr. č. 3 – Pohled na chatu po jejím uhašení (vyznačeno místo nálezu torza lidského těla).

Obr. č. 4 – Místo nálezu torza lidského těla.

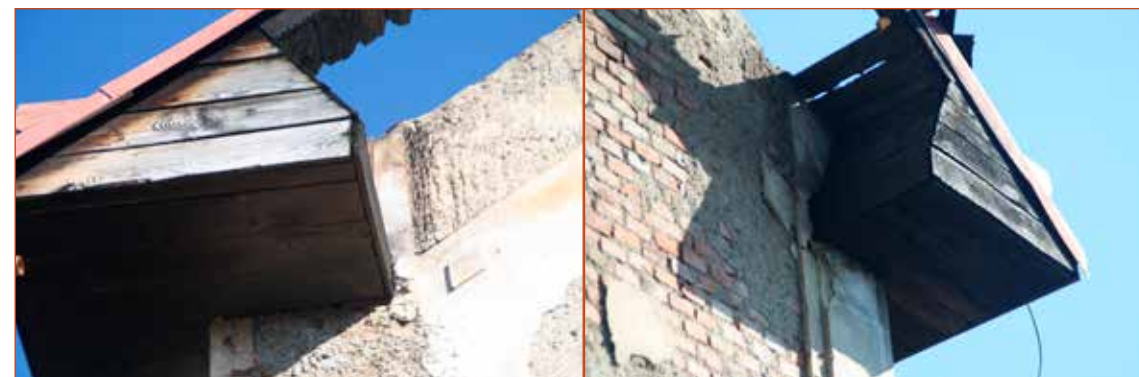
Obr. č. 3 – Bednění kolem pozednice u okapnice štítu nad kůlnou vlevo. Pozednice uvnitř je ohořelá do hloubky materiálu, bednění pouze na povrchu (viz obr. 6).

Obr. č. 4 – Bednění kolem pozednice u okapnice štítu nad kůlnou vpravo – tato konstrukce byla přímo nad hořící kůlnou a tedy jí byla nejbližší.

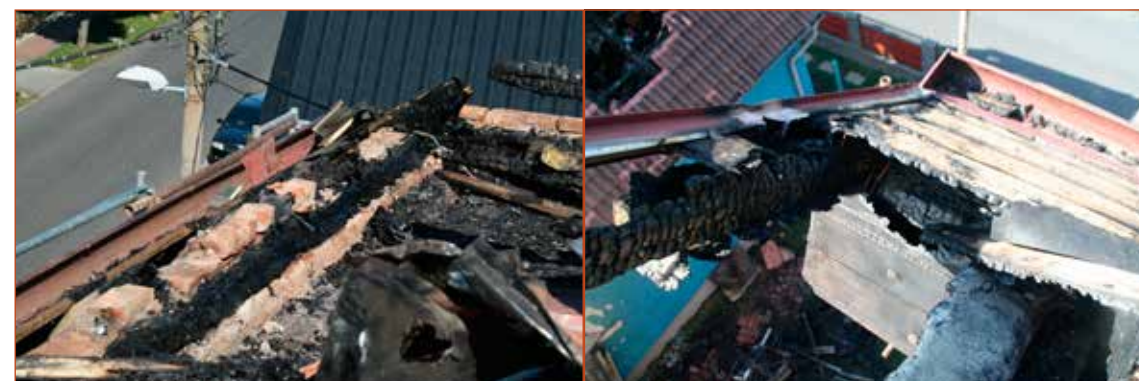
- 1) požár se z kůlny rozšířil na sousední RD1,
- 2) střecha RD2 byla příliš vysoko, než aby se na ni požár z kůlny rozšířil. Tak zbyly stopy dokládající, že střecha byla úmyslně zapálena.

Obr. č. 5 – RD2, konec pozednice u protilehlé štítové zdi. Materiál je vyhořelý do hloubky, vzhledem k umístění pozednice a navazujících konstrukcí, by měla být jednou z nejzachovalejších konstrukcí střechy.

Obr. č. 6 – RD2, štít nad kůlnou. Přechýlující pozednice, obložená bedněním je vyhořelá do hloubky, bednění, které ji obklopuje, je ohořelé pouze zevnitř, což nekoresponduje s přenosem požáru z kůlny pod štítem.

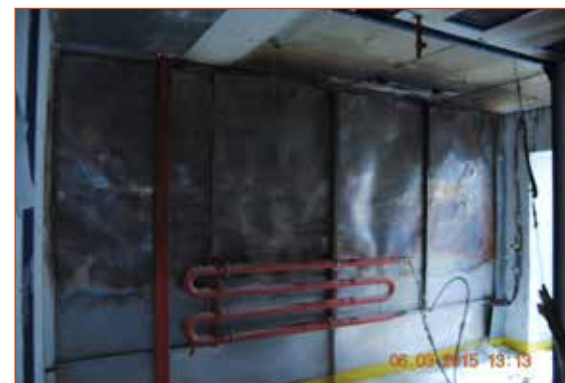
Obr. č. 3 – Vyžíhané kovové opláštění lakovny pohled z vnější strany.

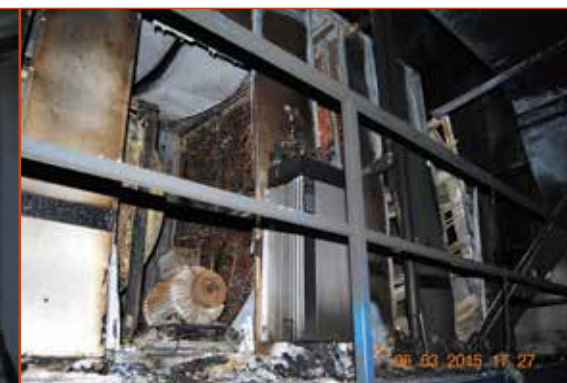
V době příjezdu jednotek PO byla požárem plně zasažena pouze lakovna a část střešní izolace nad ní. Požáru předcházela výbuch prachových částic v rekuperační jednotce vzduchotechnického zařízení, pozicičně a konstrukčně však zcela mimo lakovnu, s následným rozšířením požáru ventilací do lakovny, dále na boční plášť a část střešní konstrukce výrobní haly.

Obr. č. 4 – Vzduchotechnické zařízení GEA (kriminalistické ohnisko).

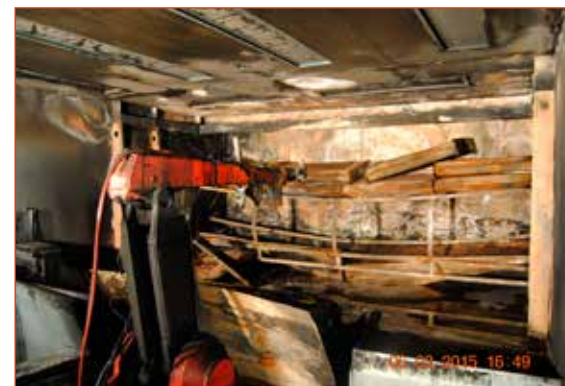
Obr. č. 5 – Automatická lakovací linka zasažená požárem - pohled z vnitřní strany (svědecké ohnisko).

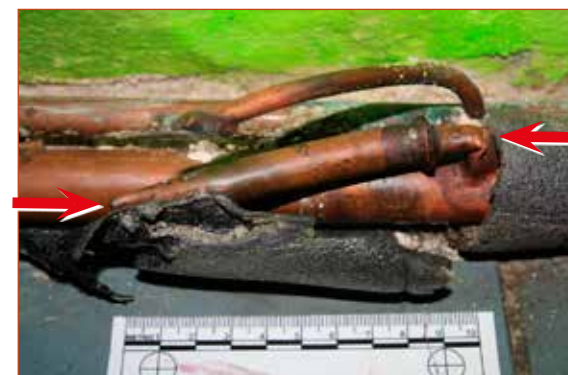
**Příčina vzniku požáru:** elektrostatický náboj, který vzniká od různé rychlosti rozpínání jednotlivých složek směsi plynu, který přechází z přetlaku do atmosférického tlaku. První iniciace vedla pouze k hoření plynu. K tomuto došlo po předchozí úmyslné záměně plynné látky v chladicím okruhu servisním technikem a nedbalostí majitelky obchodu, při manipulaci s chladicím pultem

Obr. č. 3 – Místo úniku plynné látky z potrubí.

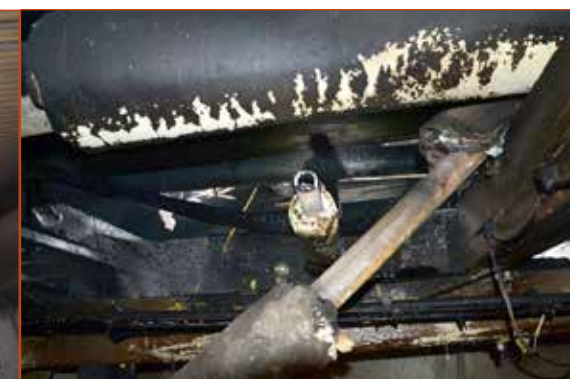
Požár vznikl v dopoledních hodinách při řezání železného potrubí v prostoru mezi střešní konstrukcí a sádkartonovým podhledem. Účinky požáru byly zpozorovány, až když zplodiny hoření zaplnily celý podstřešní prostor a vycházely ventilační hlavicí nad střechu objektu. Do té doby bylo zakouření vnitřku objektu zaměřováno s projevy řezacích prací autogenní soupravou. Při řezání jedné z trubek došlo k jejímu vychýlení z původního umístění, a to tak, že se převážila přes příčný trám střešní konstrukce. Jeden konec spadl dolů na sádkartonový podhled a druhý se opřel o prkna bednění střešní konstrukce. V místě styku došlo k zahřívání dřevěného materiálu, jeho tepelné degradaci a vzniku požáru. Díky absenci požárních uzávěrů otvorů (nová hala netvořila samostatný požární úsek) došlo k rozšíření požáru především na střešní konstrukci nad novou halou. Po destrukci izolačních stěnových panelů Kingspan došlo k rozšíření dovnitř nové haly.

Obr. č. 4 – Řezané potrubí.

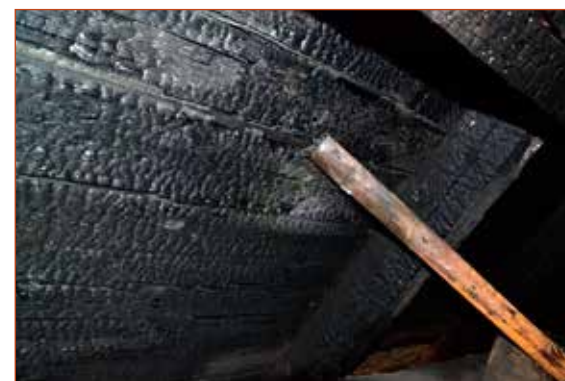
Obr. č. 5 – Styk trubky se střešní konstrukcí.

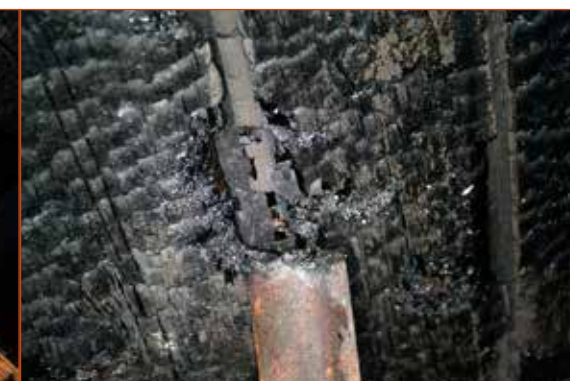
Obr. č. 6 – Degradace materiálu v místě styku trubky a střešní konstrukce.

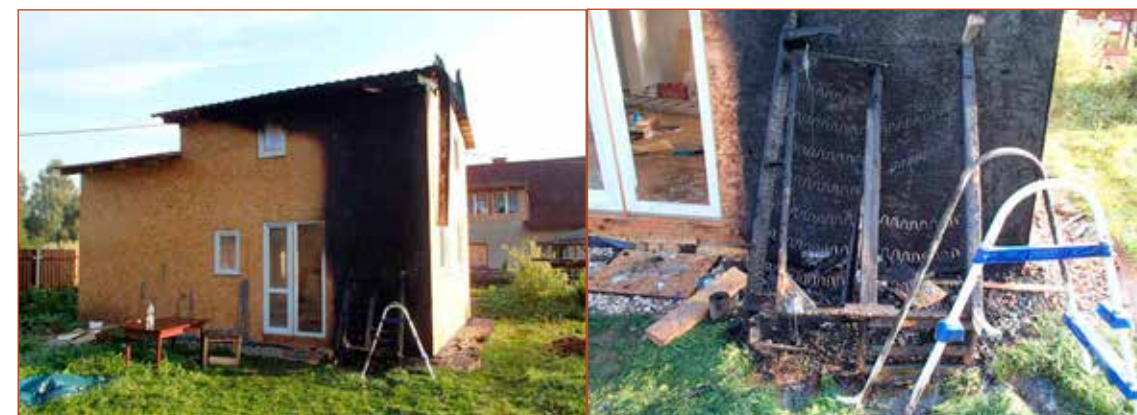
Obr. č. 3 – Pohled na JZ stěnu objektu, kde byl založen požár.

Obr. č. 4 – Pohled na torzo pohovky opřené o stěnu.

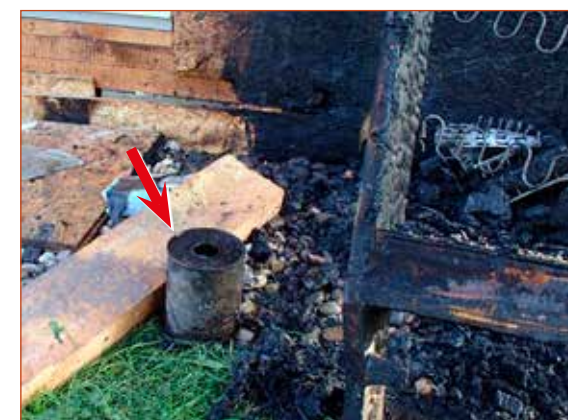
Obr. č. 5 – Plechovka od ředidla, které bylo použito jako akceleračt hoření.

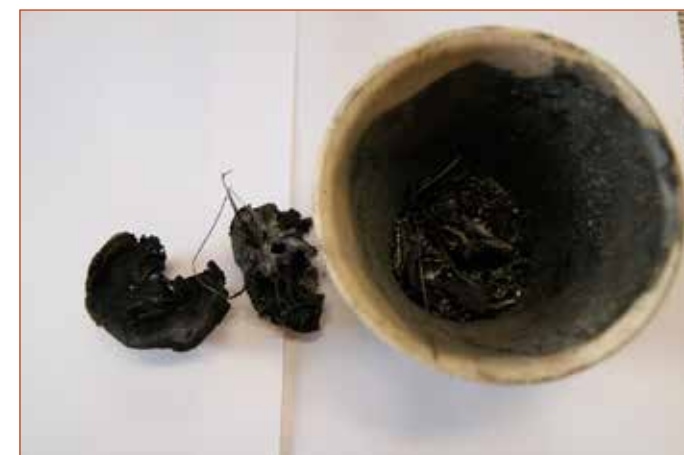
Obr. č. 5 – Detail keramického květináče, zbytků aranžovací hmoty, vonných tyčinek a prskavek.

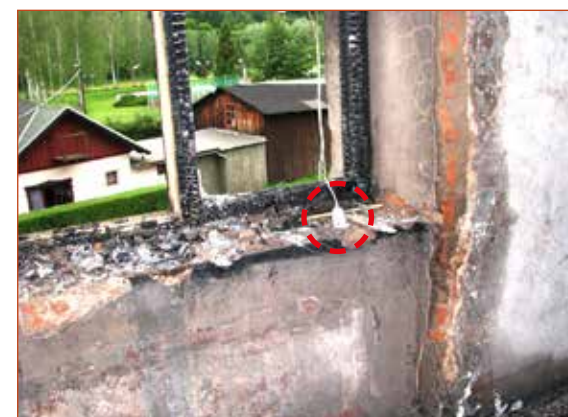
Obr. č. 3 – Pohled na okno, kterým procházel prodlužovací kabel z bytu v 2. NP, červeně vyznačena vidlice prodlužovacího kabelu.

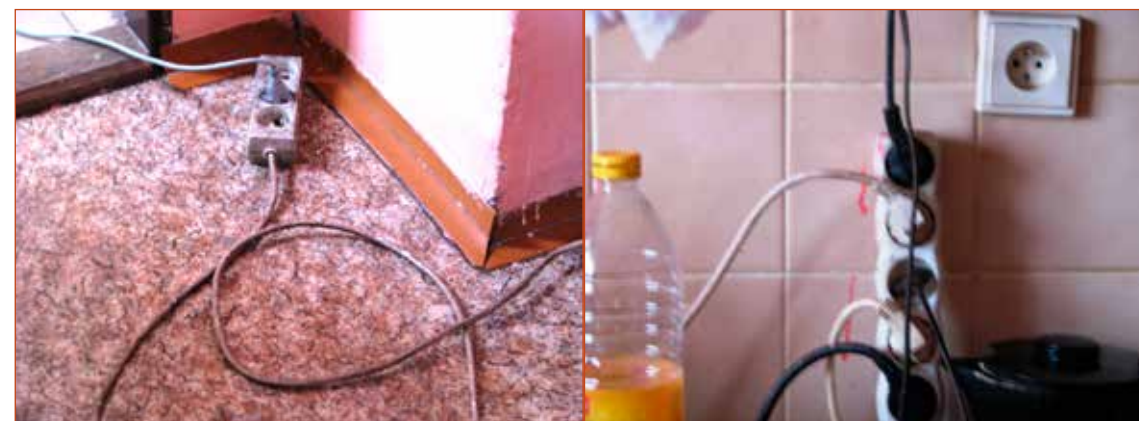
Obr. č. 4 a 5 – Pohled na rozvětvené pohyblivé přívody v bytě ve 3. NP.

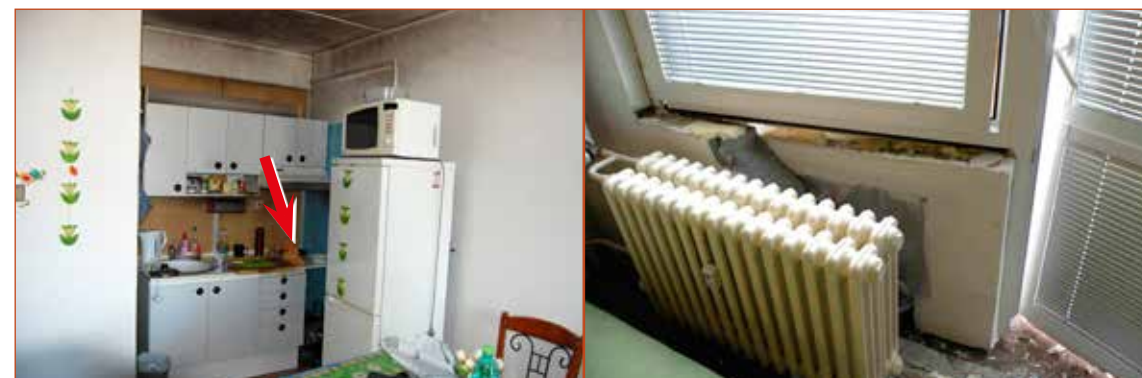
Obr. č. 1 – Místo vzniku požáru.

Obr. č. 2 – Vyvalená čelní stěna po výbuchu.

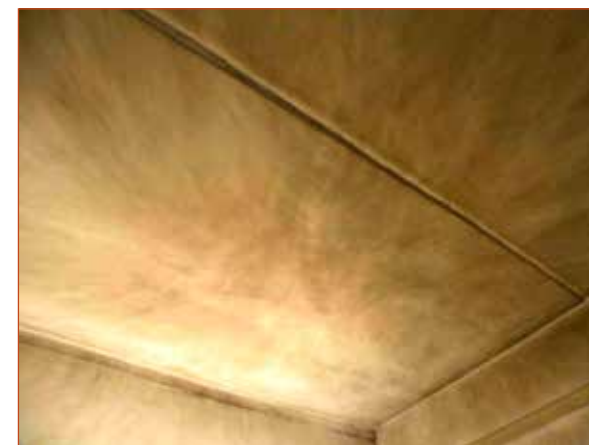
Další věc, která vyšetřovatele zajímala, bylo, proč došlo k výbuchu právě v daném bytě. Poté, co byla provedena analýza vzduchu ve stoupačkách, dostali odpověď, že se nejednalo o plyn, ale páry hořlavých kapalin. Důvodem jejich kumulaci byla skutečnost, že dělníci na střeše zaslepili větrací otvory, takže nefungovalo odvětrání objektu. Dále bylo zjištěno, že v bytě byla otevřena větračka a umakartové jádro bytu netěsnilo. Ve stoupačce nebyly utěsněny otvory mezi jednotlivými podlažími, pouze nad tímto bytem v úrovni stropu byla stoupačka zapěněna montážní pěnou. Stoupačka fungovala jako komín a mohl zde proudit vzduch ze spodních podlaží a pod stropem tohoto bytu vzduch cirkuloval a otevřenou větračkou odcházel ven. Ke smůle nájemnice, kdy došlo ke vznícení oleje na vařiči, se u stropu našla výbušná koncentrace par hořlavých kapalin.

Obr. č. 3 – Stopy po explozivním hoření par hořlavých kapalin I. třídy nebezpečnosti.

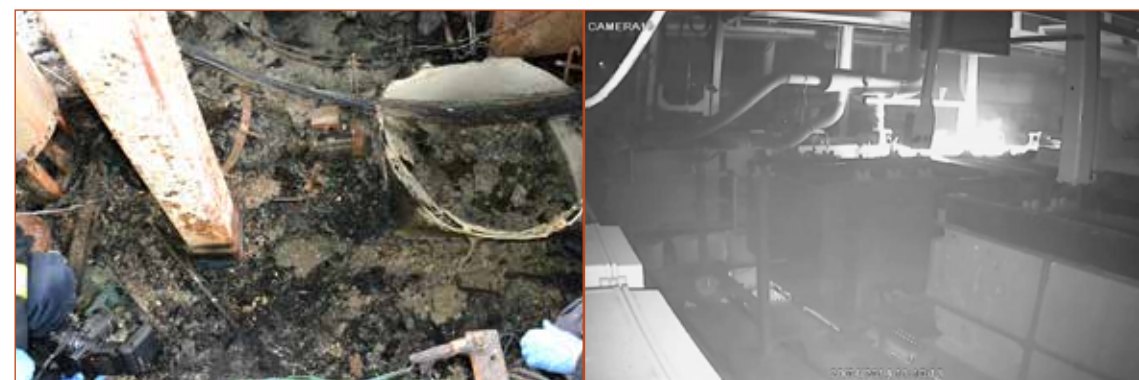
Obr. č. 3 – Místo vzniku požáru.

Obr. č. 4 – Kamerové záběry na místo vzniku požáru.

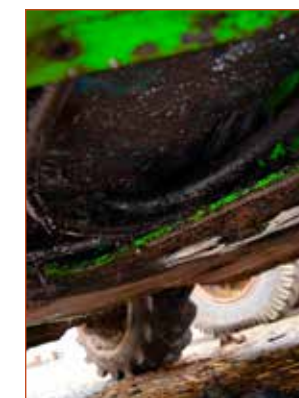
Obr. č. 6 – Pohled zespodu do motorové části po odstranění krytu.

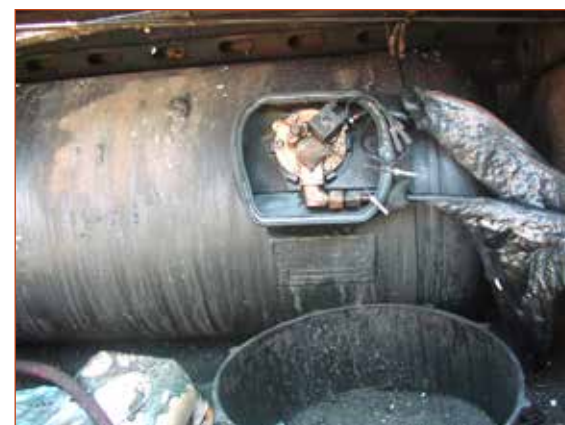
Požár vznikl ve 14:40 až 14:42 hodin, kdy majitel vozidla Dodge Intrepid 3.4 chtěl provést vyčištění filtru paliva na elektromagnetickém provozním ventilu LPG u vozidla. Důvodem byl nízký výkon motoru při provozu vozidla na LPG. Při povolání šroubení elektromagnetického provozního ventilu zjistil únik plynu do prostoru vozidla a garáže. Protože se mu již nepodařilo provést zpětné těsné utažení šroubu s filtrem, docházelo k úniku plynu do prostoru garáže.

Obr. č. 3 – Pohled na nedotažený filtr u provozního elektromagnetického ventilu na LPG (žlutá šipka).

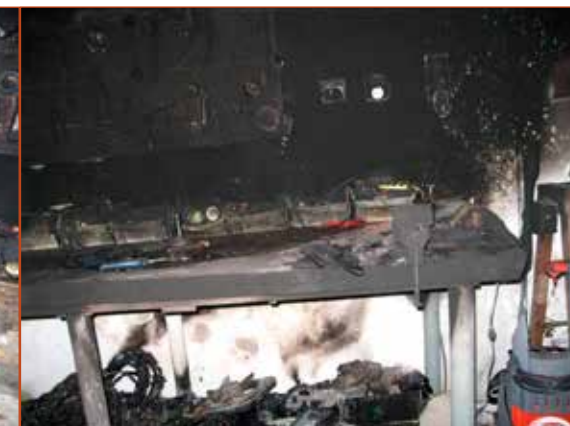
Obr. č. 2 – Stopy na pracovním stole po předmětech.

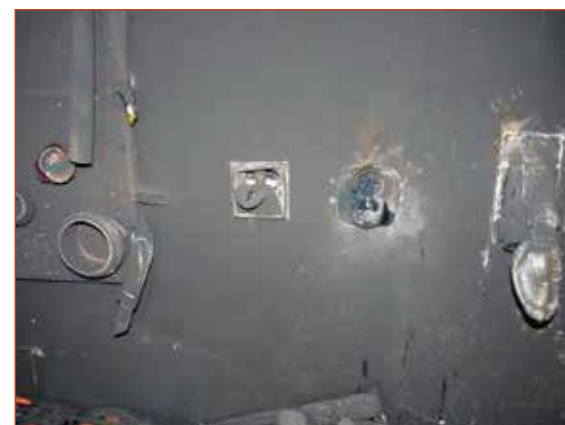
Obr. č. 3 – Zásuvka na 230 V těsně po požáru.

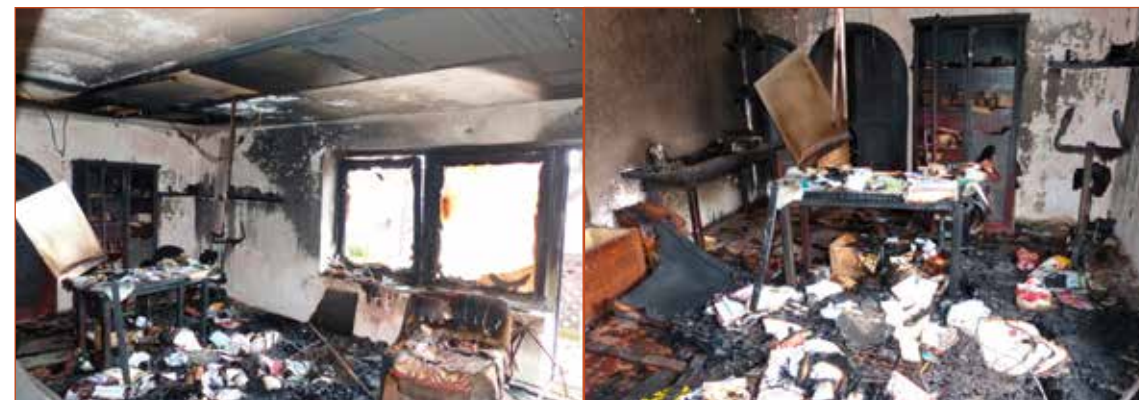
Příčinou vzniku požáru byla technická závada elektroinstalace stropního panelu. Konkrétně se jednalo o pohyblivý napájecí přívod infra panelu NOMATERM, 220 V, 50 Hz, 380 W, který byl instalován nad psacím stolem v obývacím pokoji.

Obr. č. 1 a 2 – Pohled do vnitřního prostoru RD. Obývací pokoj - svědecké a požární ohnisko.

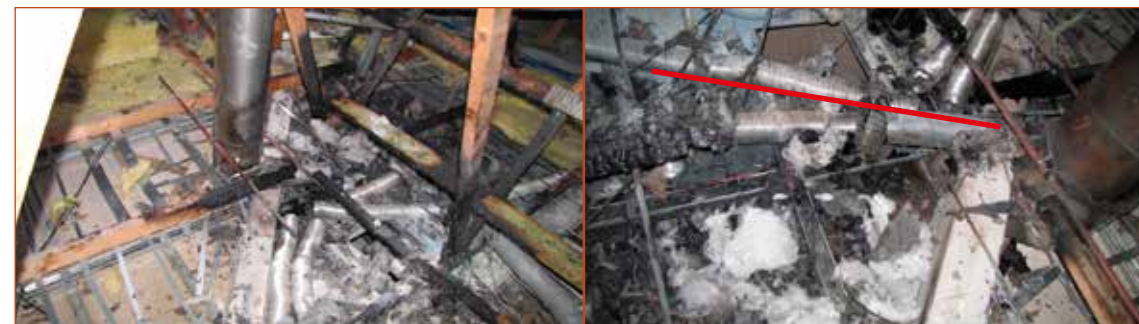
Ohnisko požáru bylo dle charakteristických znaků určeno ve stropní konstrukci v okolí nerezového kouřovodu, v prostoru nad dveřmi koupelny. V těchto místech byla odkryta minerální izolace, pod kterou vedly hliníkové vrapové hadice rozvodu teplého vzduchu do jednotlivých místností. Vývod z krbové „kobky“ byl proveden plechovou rourou o průměru asi 100 mm, na kterou byly přes „rozvodnou kostku“ napojeny vrapové hadice. Všechny vrapové hadice rozvodu vzduchu ležely na kovových profilech držících sádrokarton. Některé z vrapových hadic, včetně hlavní plechové roury byly uloženy v těsné blízkosti dřevěných trámů stropní a střešní konstrukce. Jeden z trámů v blízkosti propojení jednotlivých hadic byl zcela odhořelý. Rozvody elektrické instalace nebyly v blízkosti ohniska požáru vedeny. Dále bylo zjištěno, že dvojitý nerezový kouřovod byl zastrčen do krbové kobky včetně vnější odizolované části, čímž tento vnější odizolovaný plášť působil jako tepelný most pro přenos tepla z krbové kobky do prostoru střešní a stropní konstrukce.

Obr. č. 1 – Místo požáru, dvojitý, odizolovaný, nerezový kouřovod vsunutý do kobky i s vnějším pláštěm.

Obr. č. 2 – Červená příčka znázorňuje odhořelý trám v blízkosti plechové roury vsunuté do krbové kobky za účelem rozvodu teplého vzduchu.

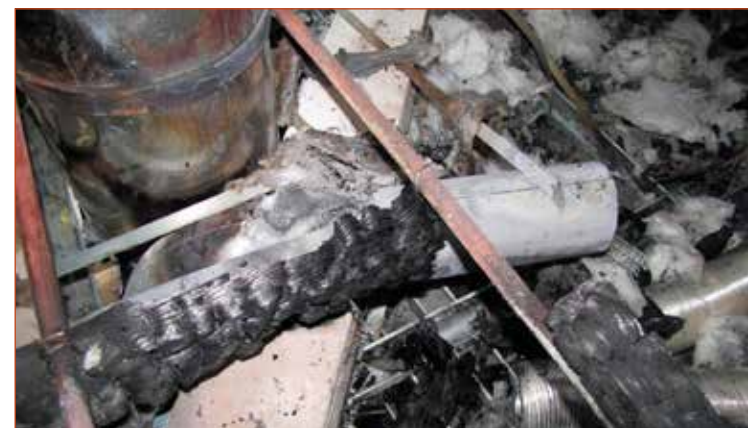
Obr. č. 3 – Detail plechové roury vsunuté do krbové kobky za účelem rozvodu teplého vzduchu v těsné blízkosti dřevěného trámu.
