# Vybrané požáry 1

MINISTERSTVO VNITRA  
GENERÁLNÍ ŘEDITELSTVÍ  
HASIČSKÉHO ZÁCHRANNÉHO SBORU  
ČESKÉ REPUBLIKY

## ÚVOD

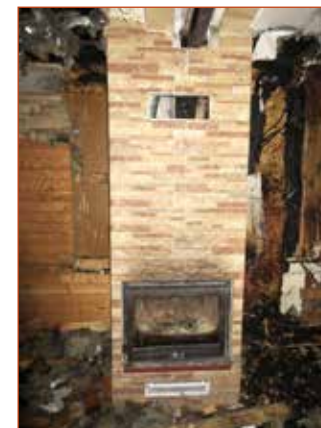
Vznik požáru od elektroinstalace byl na místě vyloučen kriminalistickým technikem - technikem OKTE. Vzhledem ke stanovené příčině vzniku požáru – vznícení dřevěné stavební konstrukce objektu vlivem působení sálavého tepla krbové vložky a kouřovodu, nebylo možné stanovit přesný čas vzniku požáru. Šetřením bylo zjištěno, že se toho dne v krbu intenzivně topilo z důvodu chladného podzimního večera. Ke krbové vložce nebyla doložena žádná dokumentace. Podle sdělení provozovatelů tábora krb získali sponzorským darem bez dokladů a obezdívku si provedli svépomocí asi čtyři roky před vznikem požáru. Rovněž nebyly doloženy žádné doklady o čištění, kontrole nebo revizi spalinové cesty.

Obr. č. 3 – Detailní pohled na obezděnou krbovou vložku – iniciátor požáru.

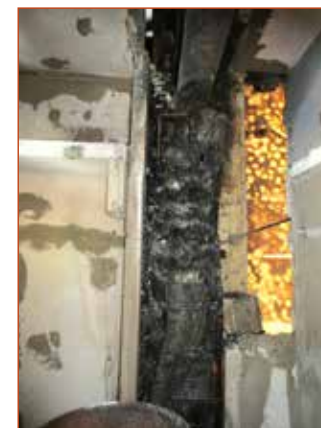
Obr. č. 5 – Pohled na obezděný dřevěný trám – stanovené kriminalistické ohnisko.

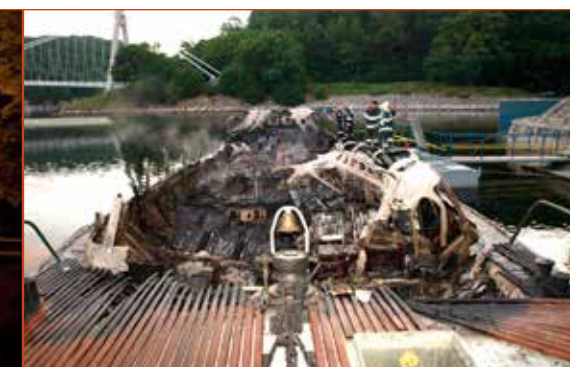
Obr. č. 5 – Pohled do prostoru lodi, kde vznikl požár.

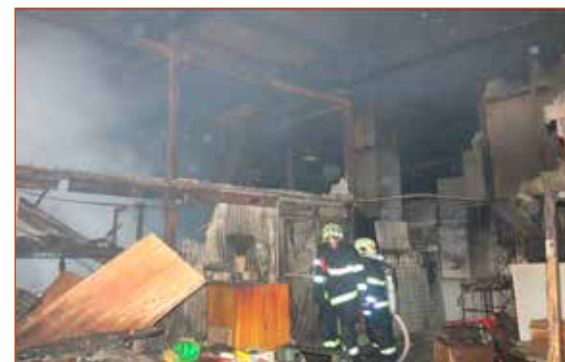
Obr. č. 5 – Požární ohnisko.

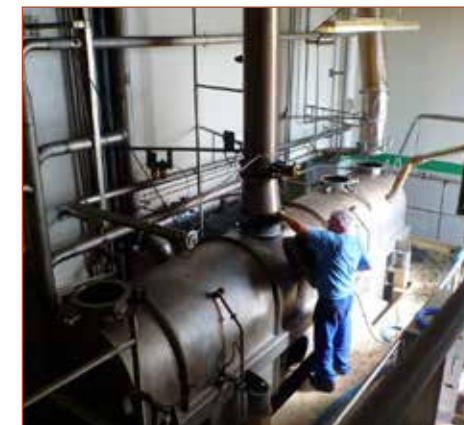
Obr. č. 2 – Pohled na zasaženou technologii.

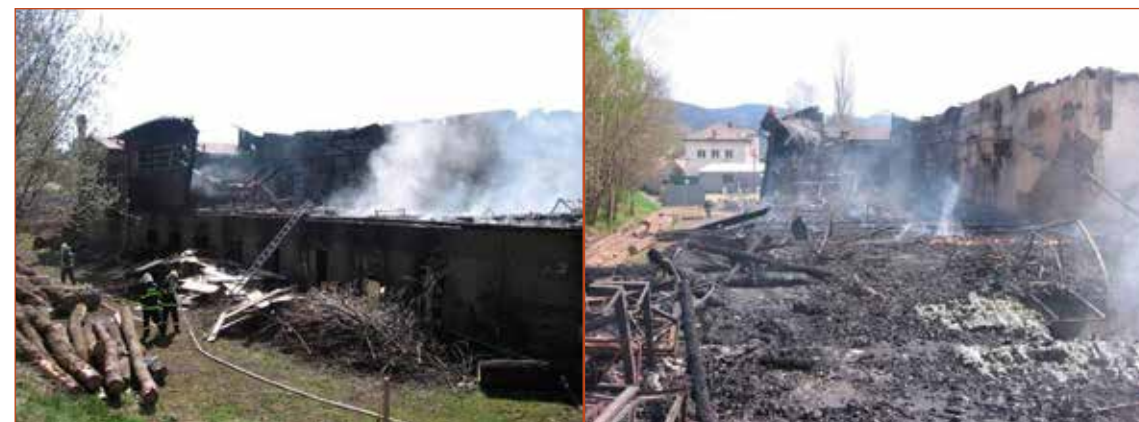
Vznik požáru následoval po vznícení zborceného plastového pláště konvice na obnaženou část rozehřáté spirály. Během této doby došlo k výpadku jističe vlivem proudového přetížení.

K rozšíření požáru došlo po přívodním kabelu do mezistropního prostoru s následným zasažením prostoru nakládací rampy, která se nacházela souběžně s kabelovým vedením v mezistropním prostoru. Pod prostorem nakládací rampy se nacházely dva větrací otvory, které umožnily přísun vzdušného kyslíku a tím rozšíření požáru do prostoru nakládací rampy a celodřevěného 2. NP, kde se nacházely uskladněné hořlavé materiály.

Obr. č. 5 a 6 – Skladovací hala po požáru.

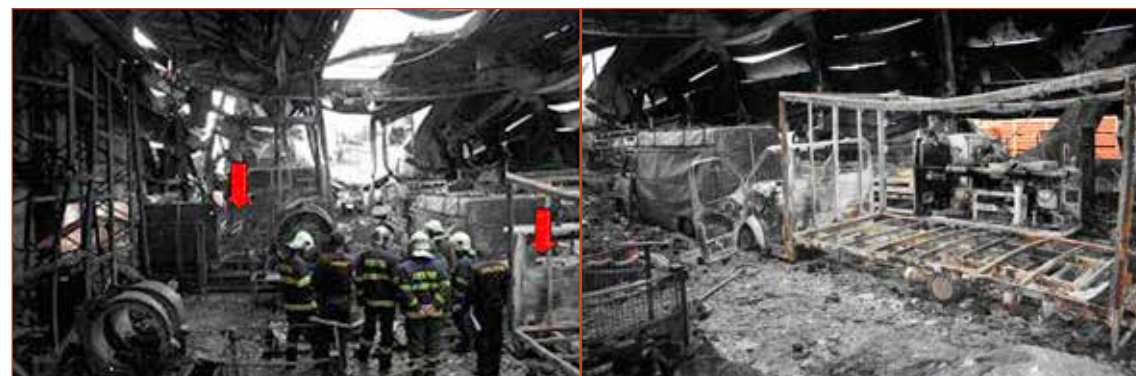
Požár vznikl v brzkých ranních hodinách, v době, kdy ve společnosti byla celozávodní dovolená z důvodu vánočních svátků. Požár vznikl na dvou místech (viz obr. č. 5). Jedno kriminalistické ohnisko požáru bylo stanoveno v zadní části haly v prostoru, kde byl umístěn vstříkolis Mitsubishi 1600 MMVW, toto místo vykazovalo nejvyšší stupeň poškození zařízení a stavebních částí. Druhé kriminalistické ohnisko požáru bylo stanoveno na sedadle řidiče v kabině zaparkovaného vozidla VW LT 35. Požár se rychle rozšířil na celou půdorysnou plochu haly díky vypuštěnému hydraulickému oleji z výše zmiňovaného vstříkolisu a uskladněnému materiálu (granuláty polypropylenu a polyetyleny na paletách). Na místo požáru byli povoláni experti z TÚPO, kteří k příčině vzniku požáru vypracovali znalecký posudek.

Obr. č. 5 – Ohledání požářiště v součinnosti HZS Olomouckého kraje a Policie ČR.

Obr. č. 6 – Vyrohřelá výrobní technologie a zaparkovaná vozidla.

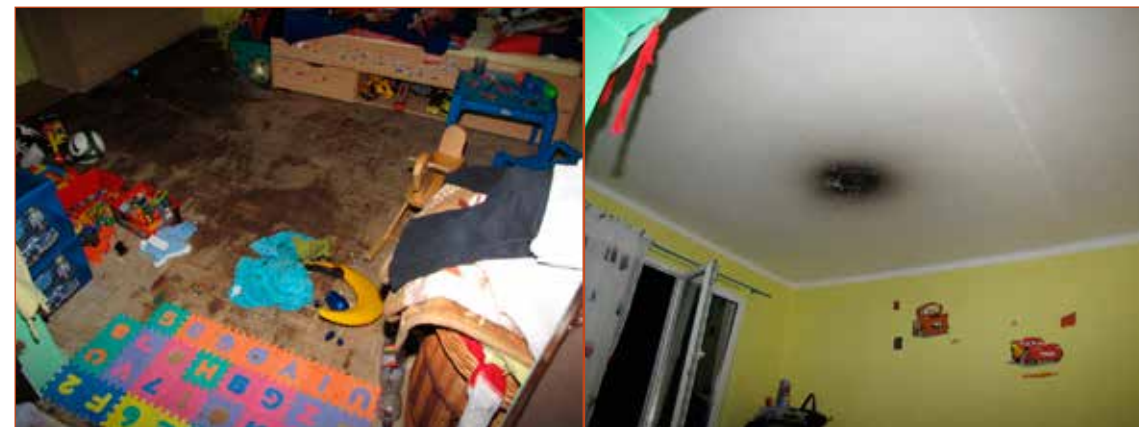
Obr. č. 1 – Stav při příjezdu vyšetřovatele požárů.

Obr. č. 2 – Stopy po požáru na stropě pokoje.

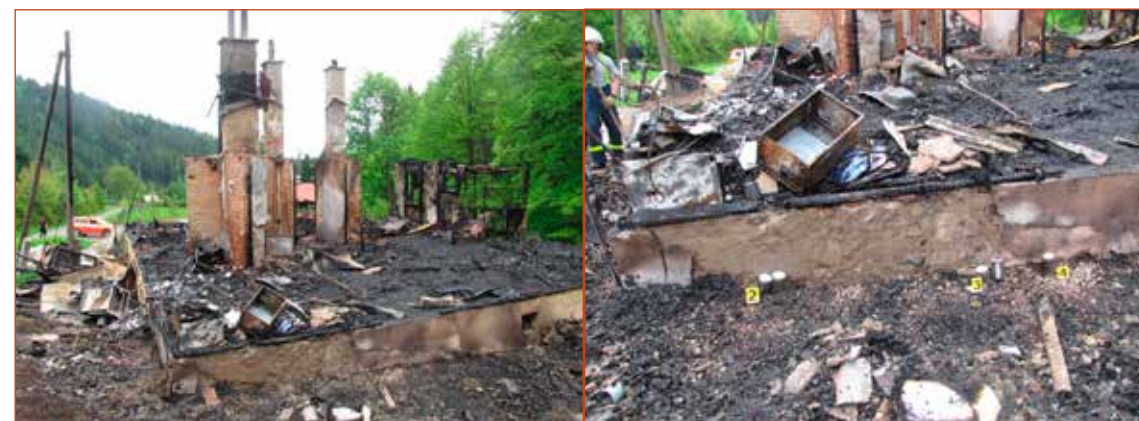
Obr. č. 3 – Celkový pohled na místo chaty po požáru před ohledáním – její celková destrukce.

Obr. č. 4 – Kriminologické ohnisko – místo polité fasády hořlavinou (benzin) – viditelné mapy na fasádě a místa nalezených akceleraťů.

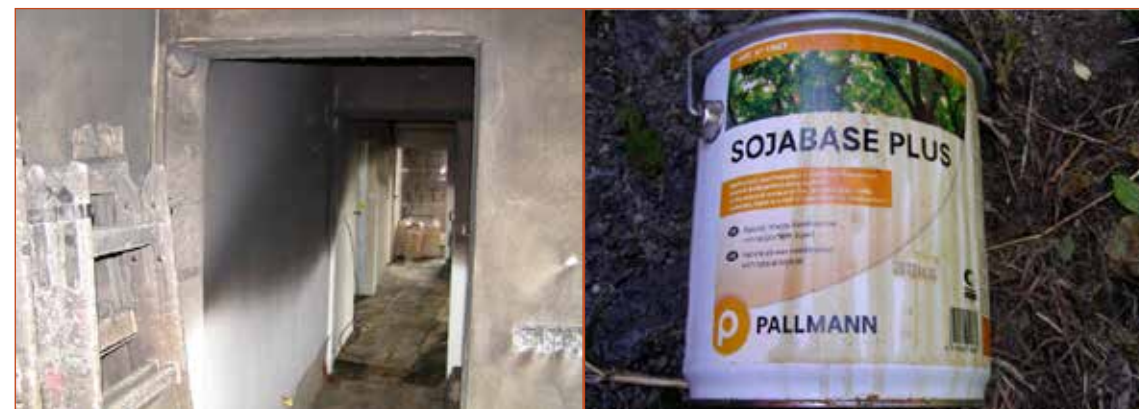
Obr. č. 5 – Pohled z garáže do chodby (směr šíření požáru).

Obr. č. 6 – Pohled na plechovku se zbytkem přípravku na parkety.

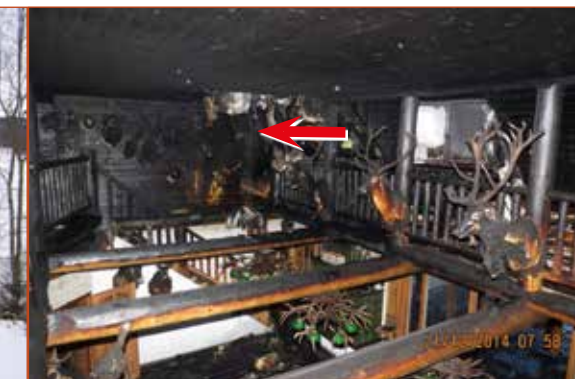
Obr. č. 2 – Svědecké ohnisko požáru.

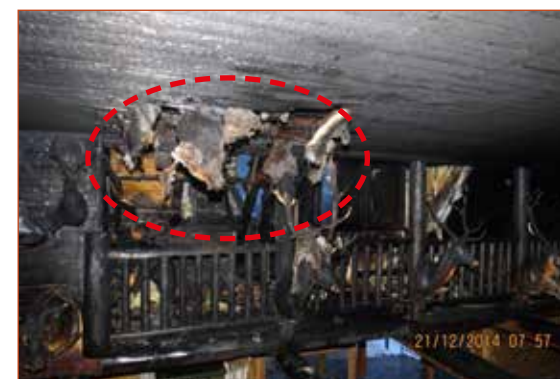
Obr. č. 3 – Požární ohnisko.

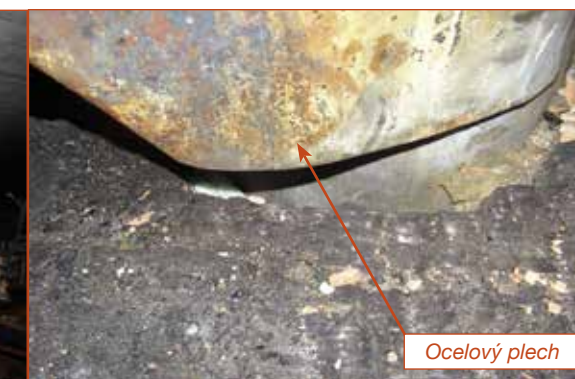
Likvidace požáru byla ztížena silným sněžením a větrem. Při požáru vznikla vysoká škoda, která byla dána poškozením srubové konstrukce a střechy objektu domu, zničením drahého vybavení a cenných sbírek trofejí. Následným šetřením bylo také zjištěno, že konstrukce komínového tělesa byla provedena zcela v rozporu s platnými předpisy a rovněž zpráva o revizi spalinové cesty byla vystavena špatně a nezodpovědně a neodhalila zásadní konstrukční pochybení při výstavbě komínového tělesa. Dále bylo zjištěno, že pravidelná kontrola spalinové cesty prostřednictvím odborně způsobilé osoby měla být provedena nejpozději devět dní před vznikem požáru.

Obr. č. 4 – Vnitřní část komínového tělesa, zařízení dřevěné konstrukce pro vstup komínové vložky ÚT.

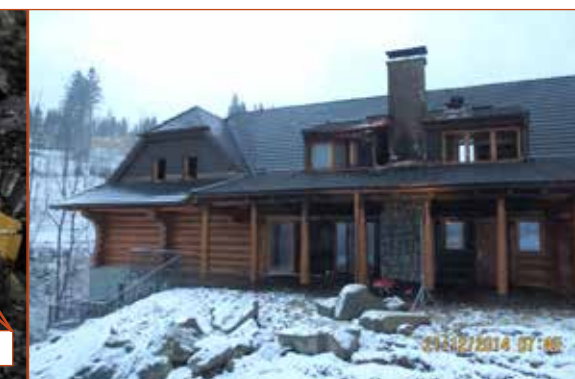
Obr. č. 6 – Pohled na prohoření střešního pláště z vnější strany.

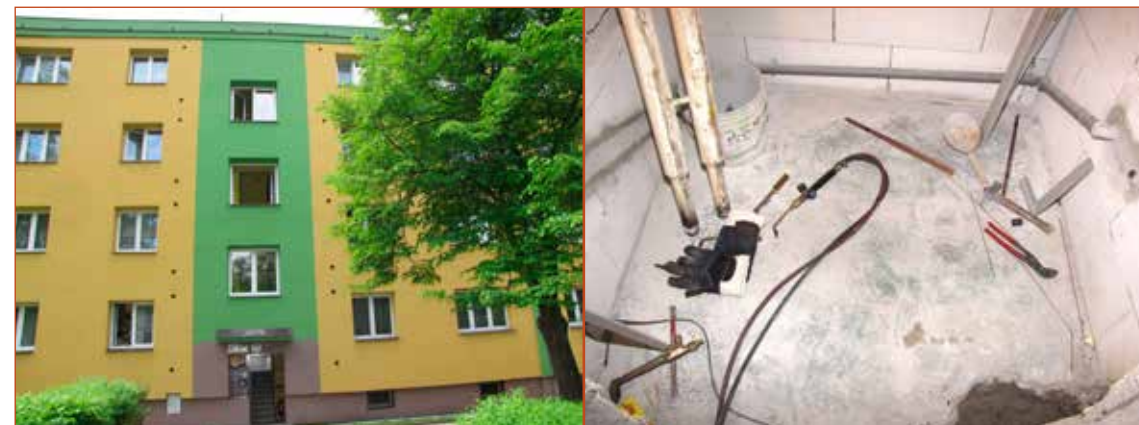
V bytě ve 4. NP probíhala v době vzniku požáru celková rekonstrukce bytu. V den vzniku požáru prováděla firma svařovací práce v prostoru podlahy bytu. Konkrétně se jednalo o řezání starých rozvodů ústředního topení pomocí plamene (acetylén a kyslík). Teplota plamene při řezání dosahuje výše přibližně 3200 °C a teplota vznícení stropních polystyrenových desek je přibližně 460 °C a umakartové desky pokrývající papírovou konstrukci voštiny je asi 550 °C. Z těchto informací jednoznačně vyplývalo, že teploty vznícení konstrukčních prvků bytového jádra bytu o podlaží níže byly několikanásobně nižší než teplota plamene při řezání a svařování. Jelikož svářeč obsekal beton podlahy kolem rozvodů ústředního topení, tedy mechanicky namáhal podlahu, ztenčil ji a při řezání a svařování plamenem jí také namáhal teplotně, došlo k narušení celistvosti podlahy a průniku vysoké teploty k hořlavým materiálům v bytě o patro níže. Jednalo se o polystyren, umakart, voštinu, které se při působení této teploty vznítily. Z uvedeného vyplynulo, že si svářeč nedostatečně zkontroloval pracoviště a jeho okolí, přičemž nezohlednil možnost průniku vysoké teploty do bytu o podlaží níže.

Obr. č. 2 – Podlaha bytového jádra, kde probíhalo řezání a svařování.

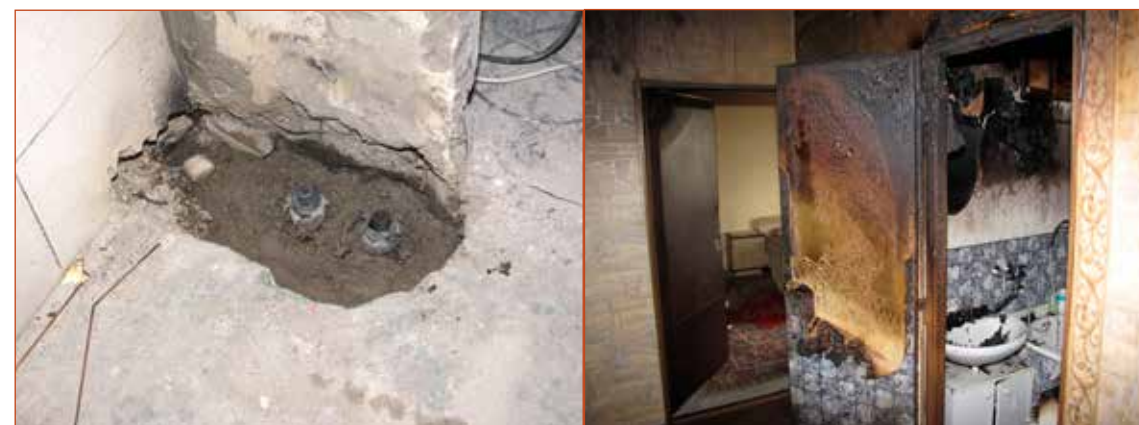
Obr. č. 3 – Detail místa řezání v bytě.

Obr. č. 4 – Pohled do bytového jádra bytu o patro níže.

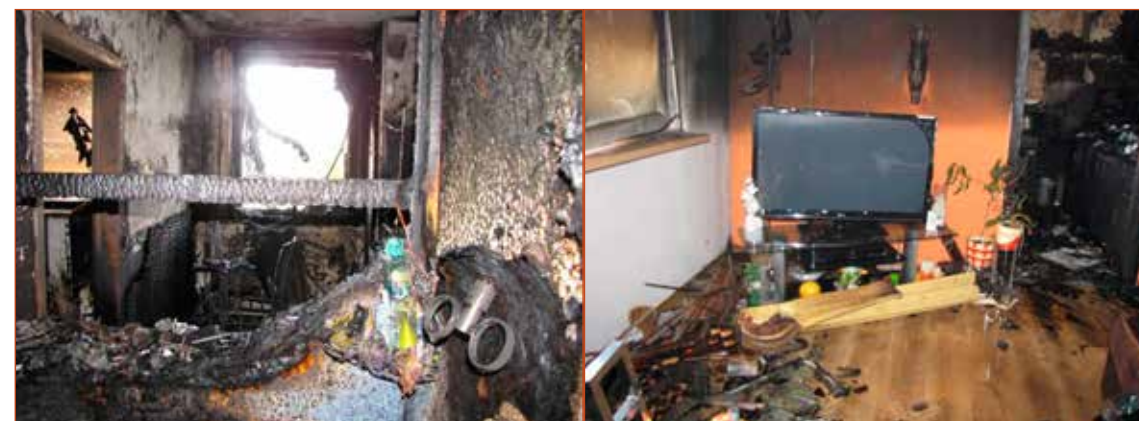
Obr. č. 5 – Záběr z bytového jádra do kuchyně.

Obr. č. 6 – Pohled z obýváku na vstup do kuchyně.

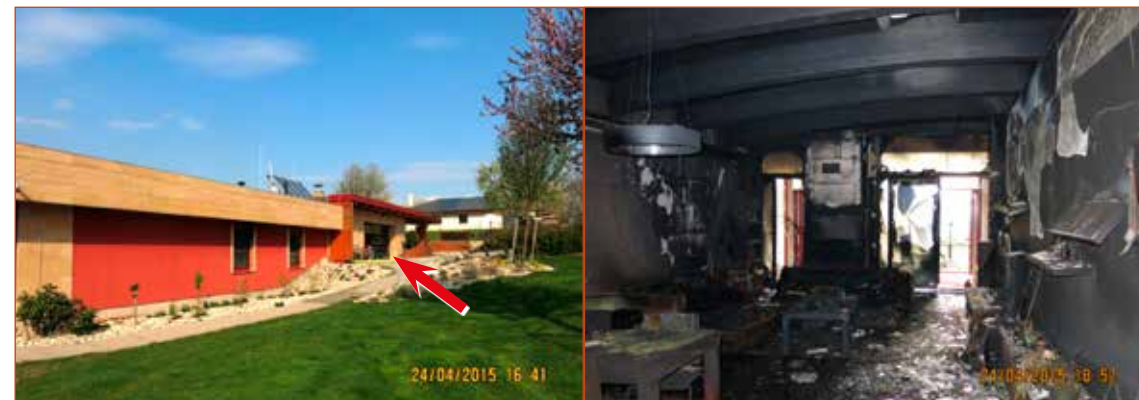
Obr. č. 1 – Celkový pohled na východní podélnou stranu rodinného domu. Okna na této straně byla pro obývací pokoj a kuchyňský kout. Šipka ukazuje na hlavní vstup do domu.

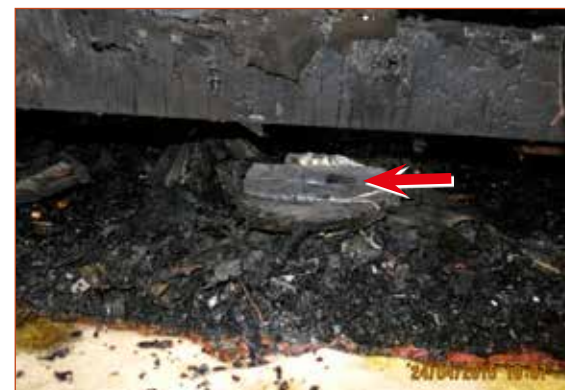
Obr. č. 5 – Pohled na vyhořelý napájecí Li-Pol zdroj spadlý na podlahu po prohoření pohovky.

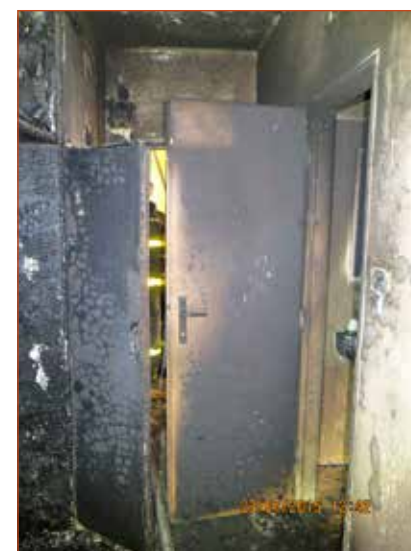
Obr. č. 5 – Předsíň po požáru.

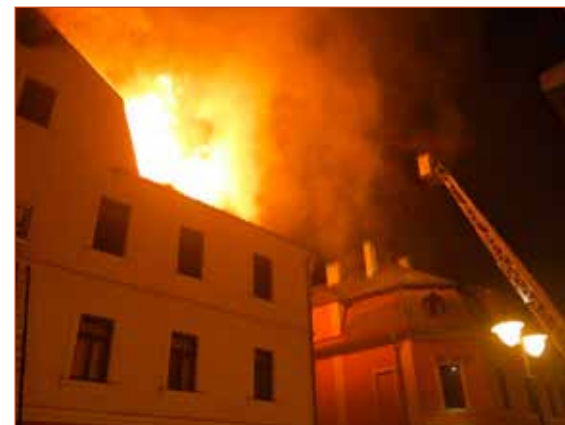
Obr. č. 1 – Celkový pohled na objekt zasažený požárem v době příjezdu vyšetřovatele požárů (pohled z příjezdové komunikace).

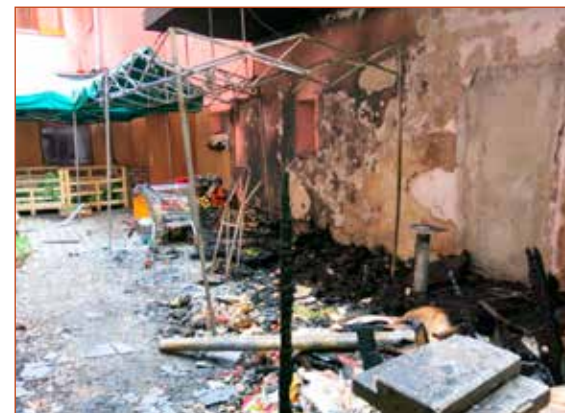
V době vzniku požáru panovalo na území kraje dlouhodobé teplé počasí. K rychlému rozvoji požáru přispělo hlavně uložení hromady dřevěných bedýnek od jahod a papírových kartonů ve dvoře historické budovy, velká intenzita a rychlost šíření požáru vlivem předsazené dřevěné konstrukce přechýlající před nosnou zeď (tzv. pavlače), které lemovaly po obvodu vnitřní nádvoří budovy a komínového efektu uvnitř nádvoří.

Obr. č. 3 – Pohled na místo vzniku požáru (místo uložení dřevěných bedýnek od jahod).

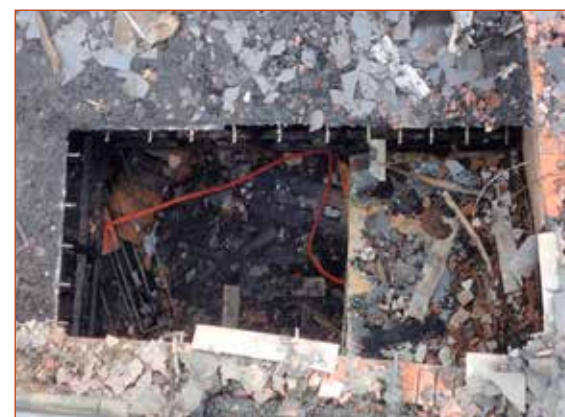
Obr. č. 4 – Pohled do nádvoří.

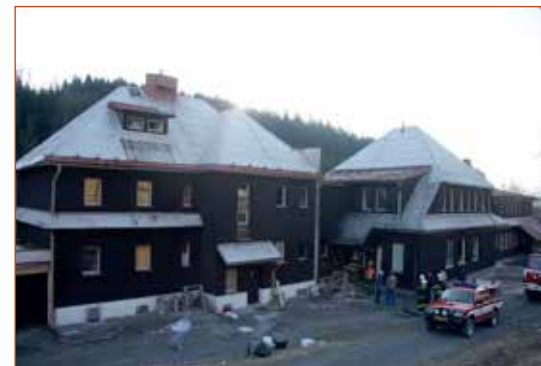
Obr. č. 1 – Celkový pohled na objekt.

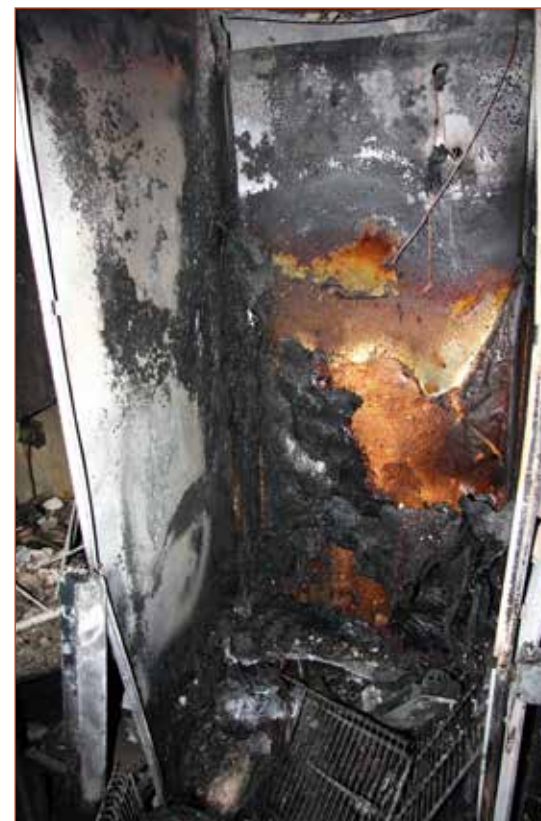
Obr. č. 3 – Pohled do chladničky.

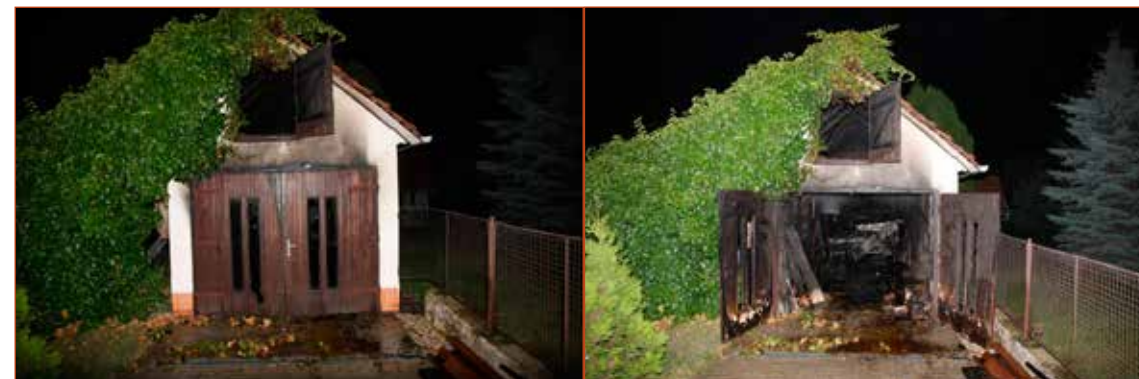
Obr. č. 1 – Celkový pohled na objekt.

Obr. č. 2 – Celkový pohled na objekt.

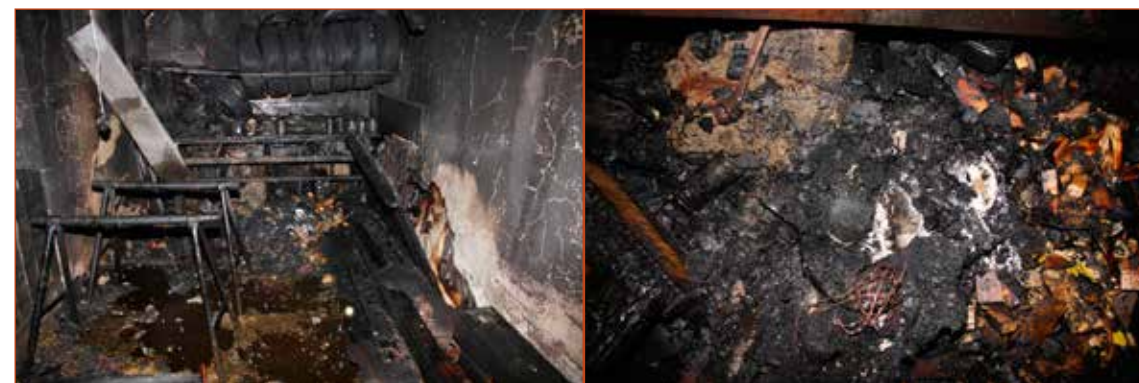
Obr. č. 3 – Celkový pohled do vnitřního prostoru s vyznačeným prostorem nálezu plechovky.

Obr. č. 4 – Pohled na místo s nálezem plechovky.

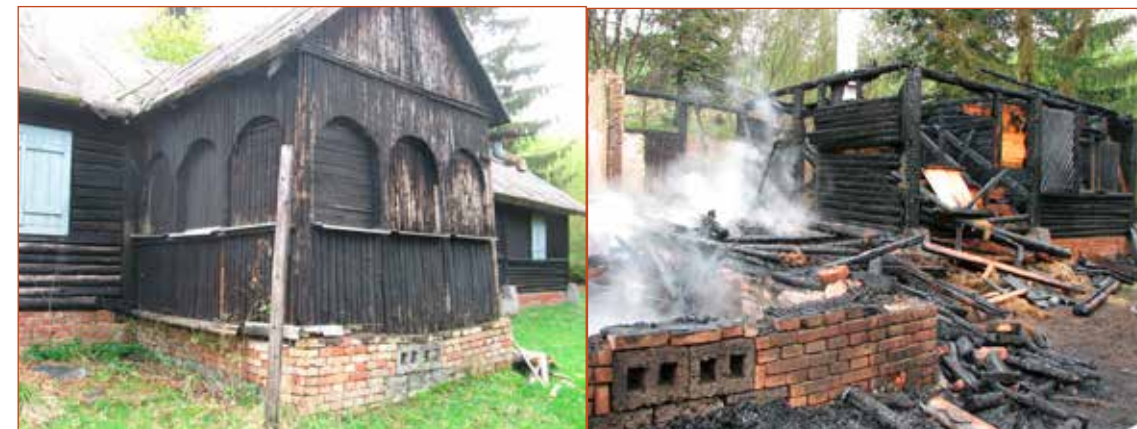
Obr. č. 1 – Celkový pohled na objekt před požárem. Obr. č. 2 – Pohled na objekt po požáru.

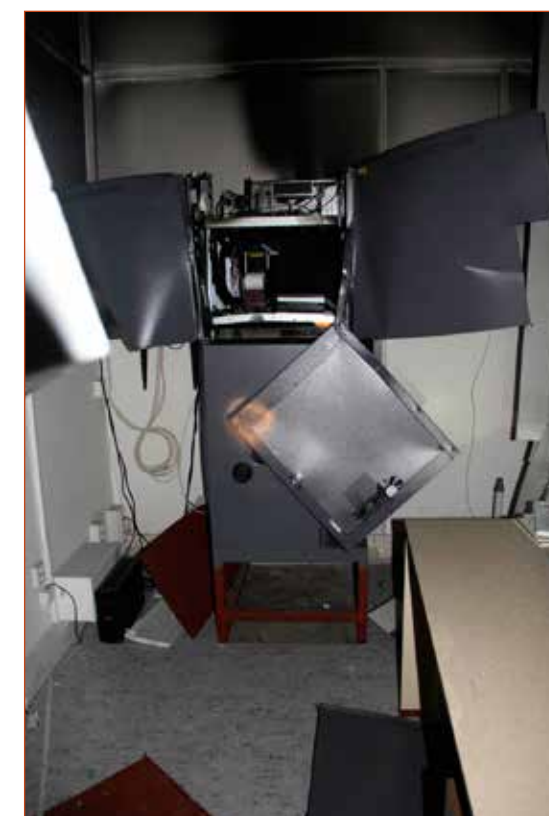
Výbuchem došlo k iniciaci hoření plastových součástí bankomatu a mechanickému narušení některých stavebních konstrukcí pobočky. Útok na bankomat nebyl úspěšný, nedošlo k odcizení v něm uložených bankovek.

Obr. č. 4 – Zadní část bankomatu při pohledu z technické místnosti.
