# Vybrané požáry 1

MINISTERSTVO VNITRA  
GENERÁLNÍ ŘEDITELSTVÍ  
HASIČSKÉHO ZÁCHRANNÉHO SBORU  
ČESKÉ REPUBLIKY

## ÚVOD

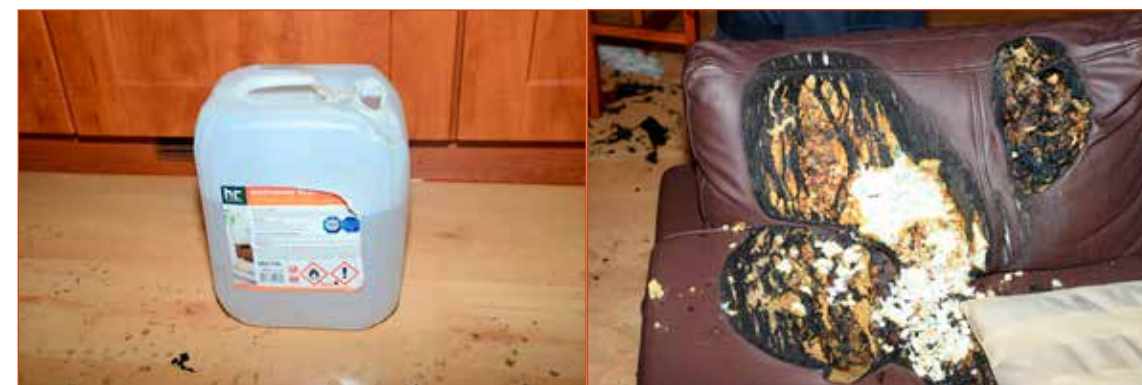
Obr. č. 3 – Kanystr s biopalivem.

Obr. č. 4 – Sedací souprava zasažená požárem.

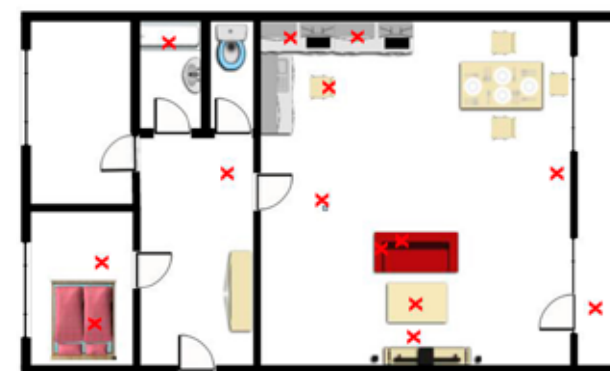
Obr. č. 5 – x – Místa zasažená plamenným hořením.

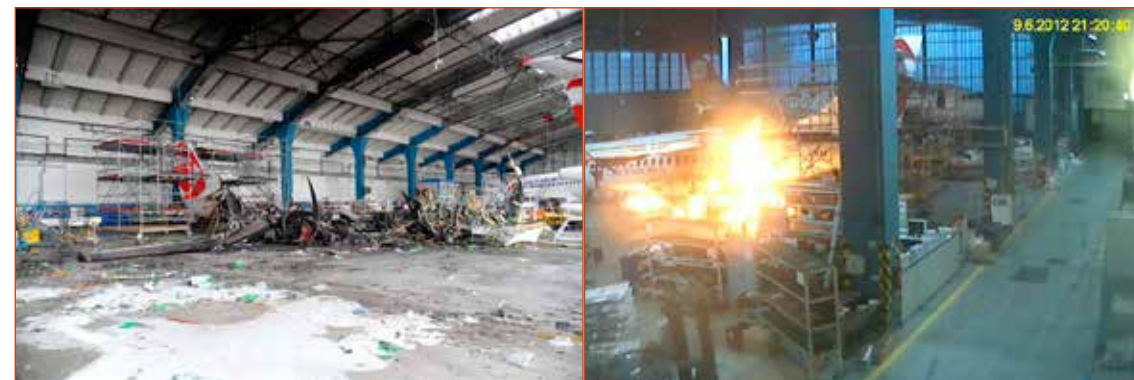
Obr. č. 2 – Rozsah škod způsobených požárem s patrnými následky výbuchu v předové části letadla.

Obr. č. 3 – Rozvoj požáru dle kamerového záznamu.

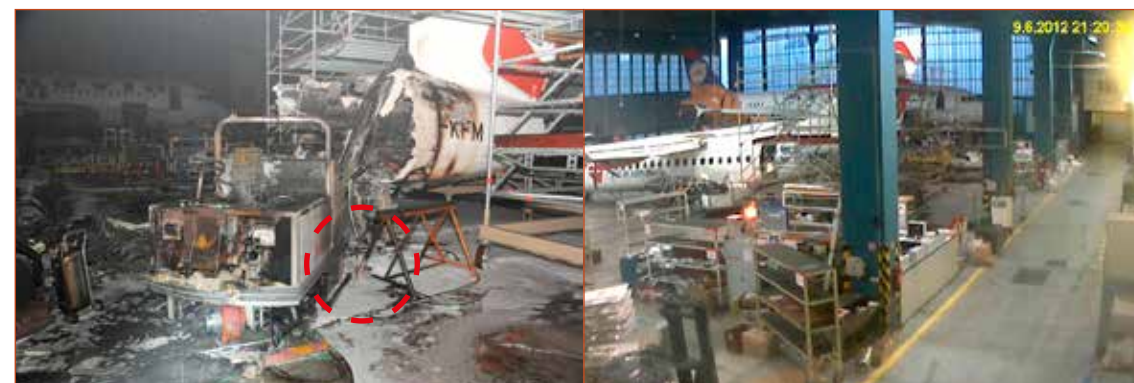
Obr. č. 4 – Vytýčení kriminalistického ohniska.

Obr. č. 5 – Místo iniciace požáru.

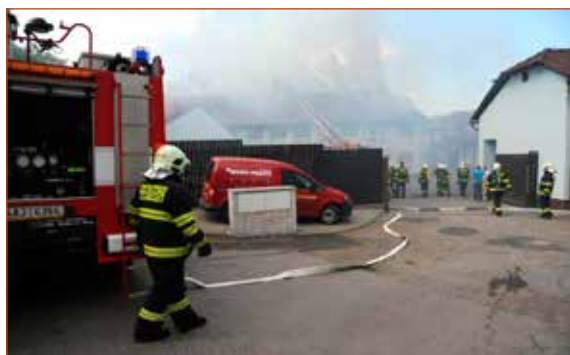
Obr. č. 1 – Požár střechy v době příjezdu prvních jednotek PO.

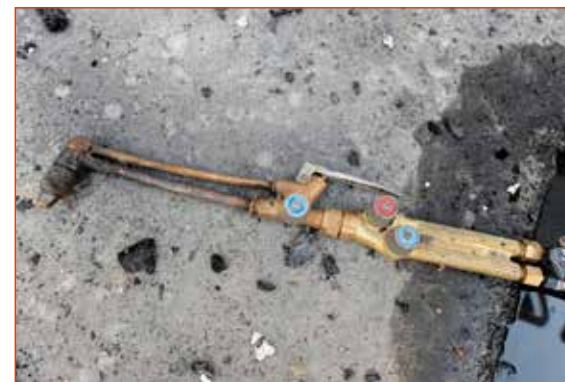
Obr. č. 4 – Nástavec autogenní soupravy nalezený na místě požáru.

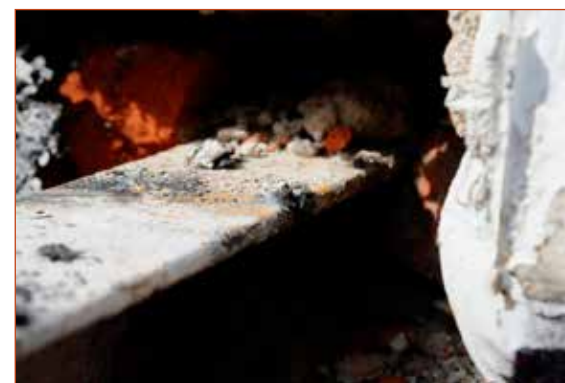
Obr. č. 6 – Detail kriminalistického ohniska.

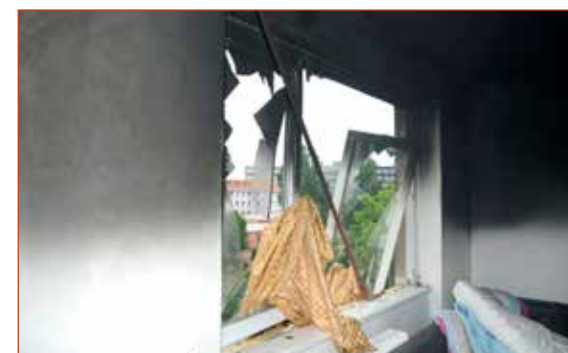
Obr. č. 3 – Okno vyražené explozí.

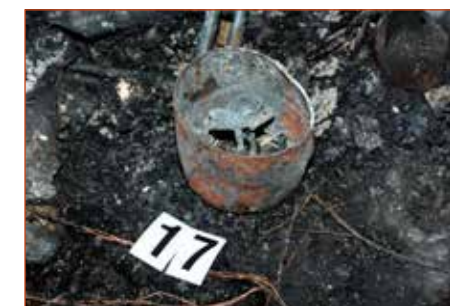
Obr. č. 5 – Torzo rýžovaru.

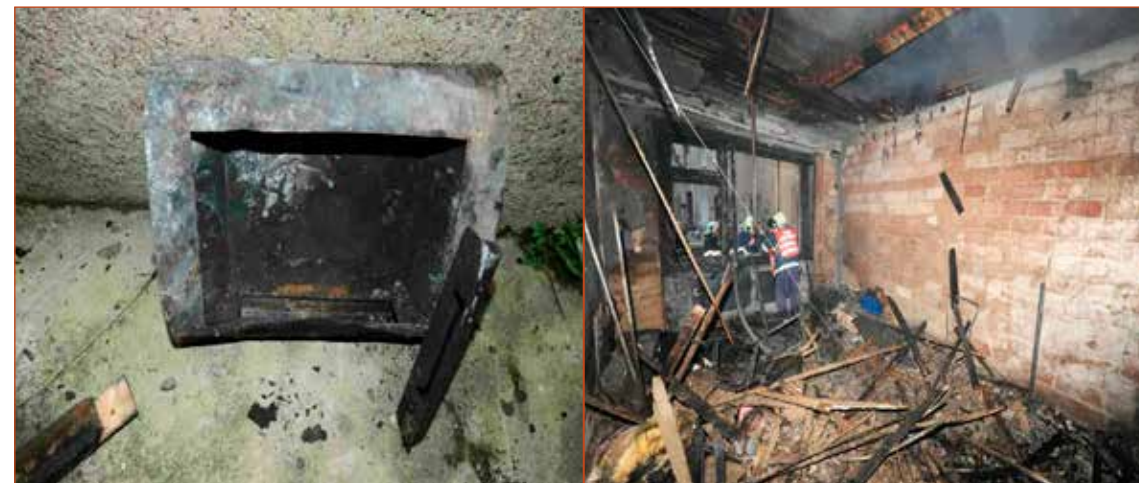
Obr. č. 1 – Torzo lihového krbu.

Obr. č. 2 – Pohled z levého předního rohu od vstupu do místnosti.

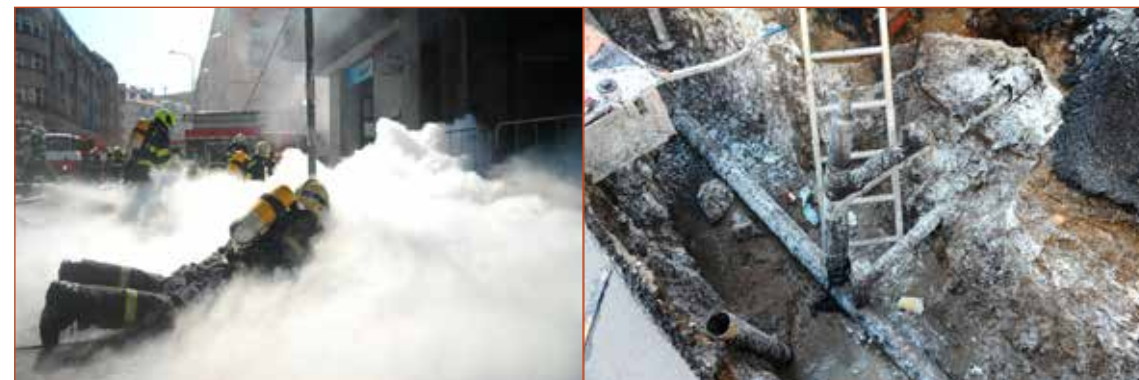
Obr. č. 3 – Zásah pomocí CO<sub>2</sub>.

Obr. č. 4 – Místo sváření s jisticím prvkem.

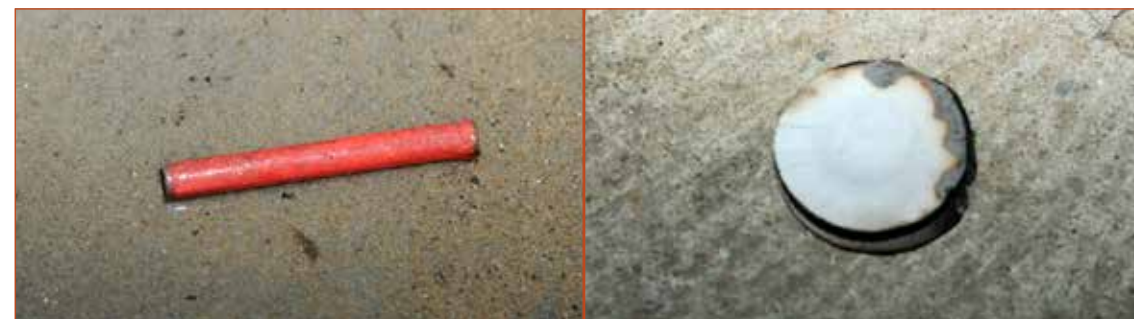
Obr. č. 3, 4 – Zábavní pyrotechnika, se kterou si děti hrály.

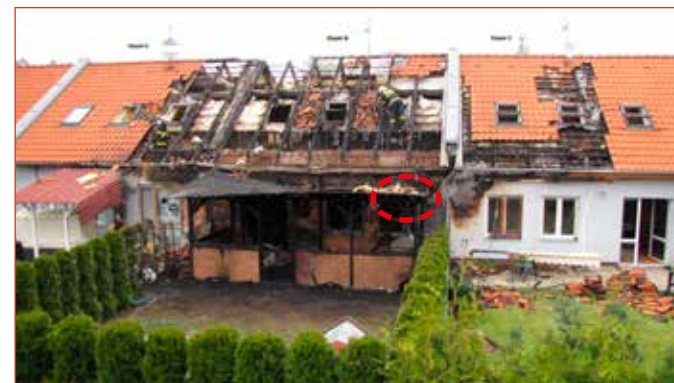
Obr. č. 1 – Celkový pohled z jižní strany. Červený ovál - kriminalistické ohnisko požáru.

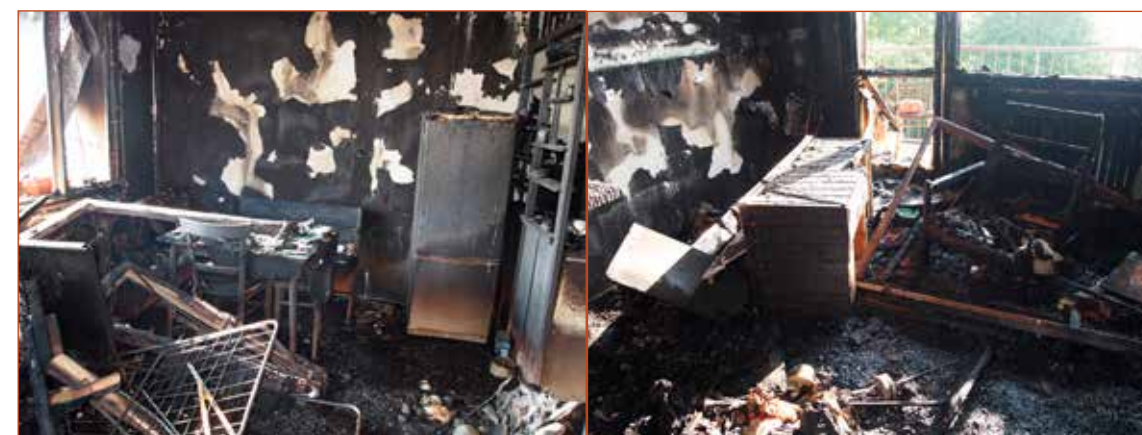
Obr. č. 2 – Pohled na jídelní kout.

Obr. č. 3 – Pohled na obývací pokoj - kriminalistické ohnisko.

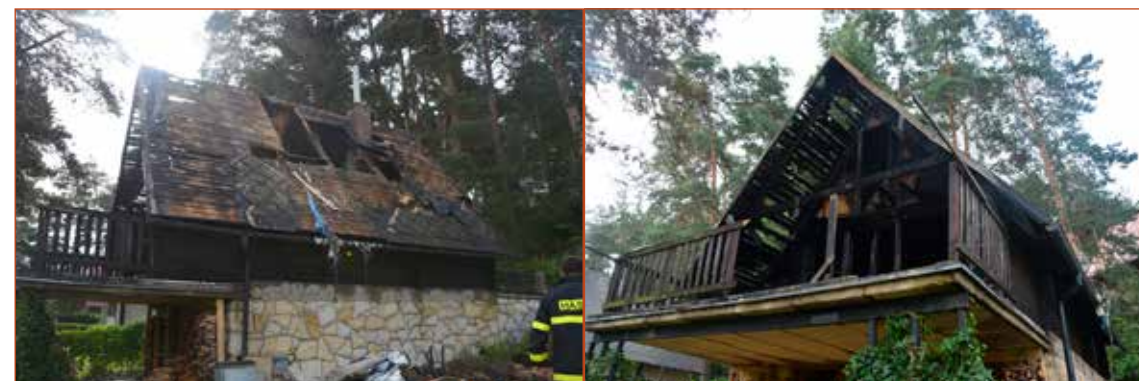
Obr. č. 3 a 4 – Chata po požáru.

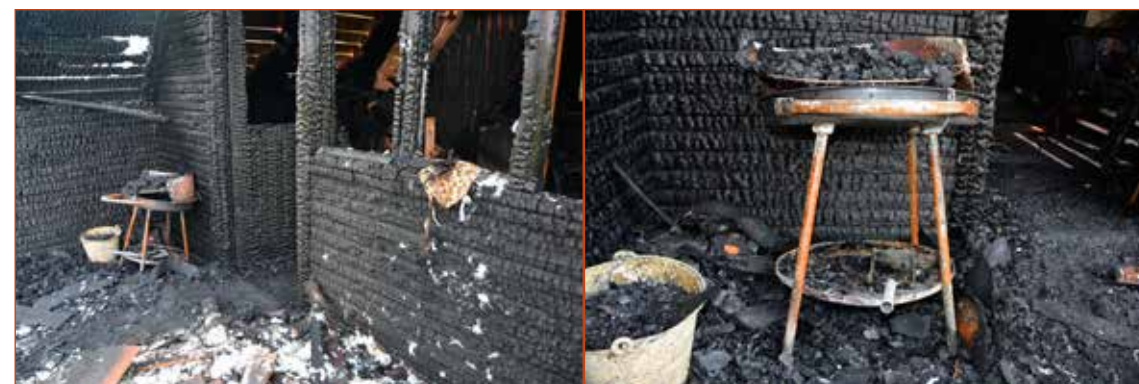
Hořely převážně materiály na bázi dřeva ve stavební konstrukci. Ohledáním požářiště vyšetřovatelé požárů bylo stanoveno kriminalistické ohnisko, které se nacházelo v pravé části terasy pohledem od vstupních dveří na terasu. V tomto místě byly nalezeny požárem degradované materiály a stopy šíření požáru, typické pro ohnisko vzniku požáru a rozvoj tzv. rohového požáru, kdy termické znaky působení plamenů byly patrné v prostoru části dřevěné převíslé střechy nad ohniskem a volně rozšířené do obou rohových stran. Teplota požáru dosahovala přibližně 900 °C, čemuž odpovídá i částečná degradace dřevěné střešní konstrukce nad ohniskem. V kriminalistickém ohnisku se nacházel přenosný gril na dřevěné uhlí (brikety). Elektroinstalace objektu (hlavní přívod) byla vypnuta před odjezdem uživatele. Plyn nebyl nezaveden. Násilné vniknutí nebylo zjištěno. Majitelé tří nejbližších chat seděli před vznikem požáru na terasách a nic podezřelého nepozorovali. Uživatel chaty vypověděl, že s manželkou na terase grilovali v přenosném grilu mezi 13:00 až 15:00 hodinou. Po ukončení grilování vsypal uhlí do plechového kýblu, který nechal i s grilem na terase. Údajně použil vodu na uhašení. Okolo 17:00 hodiny odjel. Vedle kýble se nacházel stojící pytel s briketami.

Obr. č. 5 a 6 – Kriminalistické ohnisko.

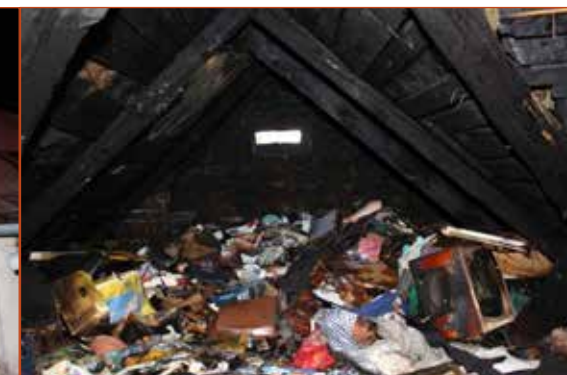
Obr. č. 2 – Zasažený půdní prostor (1. požár).

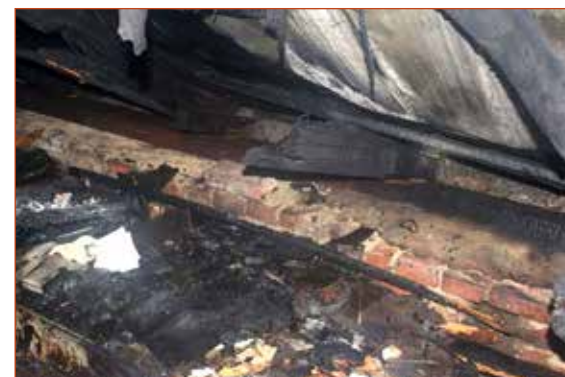
Provedeným šetřením s následným přiznáním bylo zjištěno, že první požár založil sám majitel domu, a to přímo v době konání oslavy jednoho z dětí, kdy se na krátkou chvíli vytratil a inicioval zapalovačem požár v půdním prostoru. Jelikož se v potřebné době nepodařilo zjistit konkrétní osobu, která požár způsobila, bylo ze strany pojišťovny provedeno plnění. O pár měsíců později byl uzavřena nová pojistná smlouva a po několika dnech došlo k druhému požáru. Druhý požár založil majitelův známý, který byl najat za slíbený finanční obnos jako komplic, a to přímo majitelem. Požár založili v době, kdy byla rodina na oslavě několik desítek kilometrů daleko, z této oslavy se oba opět vytratil s cílem způsobit požár a další materiální škody v předmětném domě. Provedeným šetřením se podařilo trestnou činnost odhalit a celou věc předat orgánům činným v trestním řízení.

Obr. č. 3 – Kriminalistické ohnisko (1. požár).

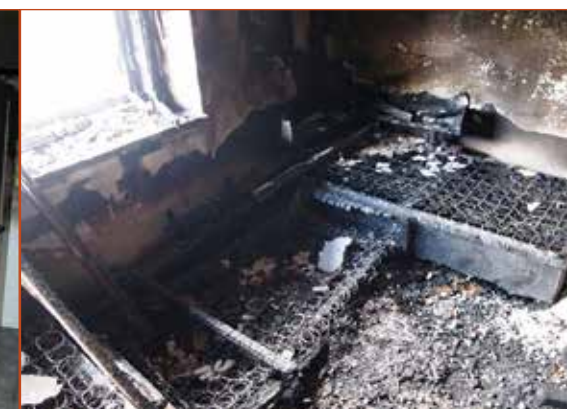
Obr. č. 6 – Kriminalistické ohnisko (2. požár).

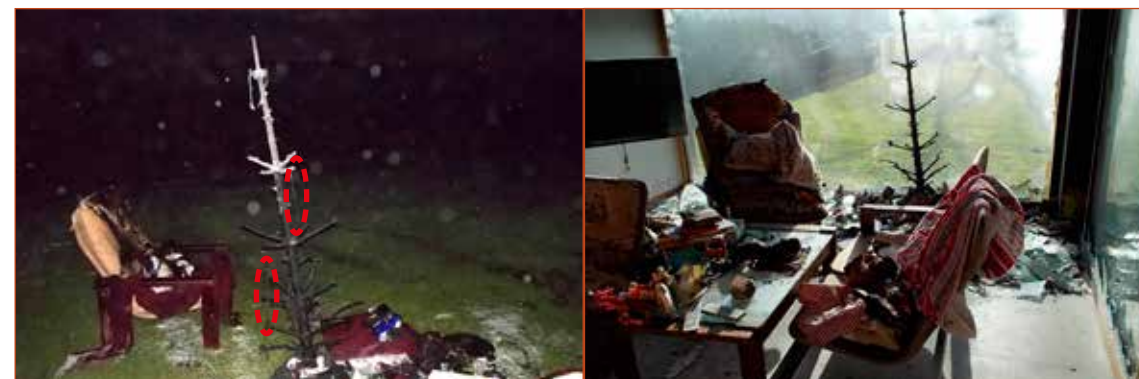
Obr. č. 3 – Pohled na ohořelý stromek se zbytky prskavek.

Obr. č. 4 – Pohled na následky požáru.

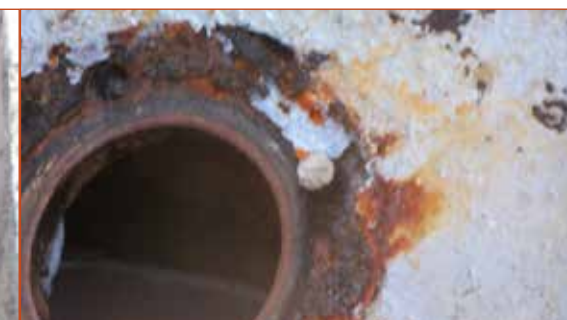
**Příčina vzniku požáru:** nedodržení pracovního postupu při práci v prostředí s nebezpečím výbuchu – použití úhlové brusky

Obr. č. 4 – Detail šroubu odděleného úhlovou bruskou.

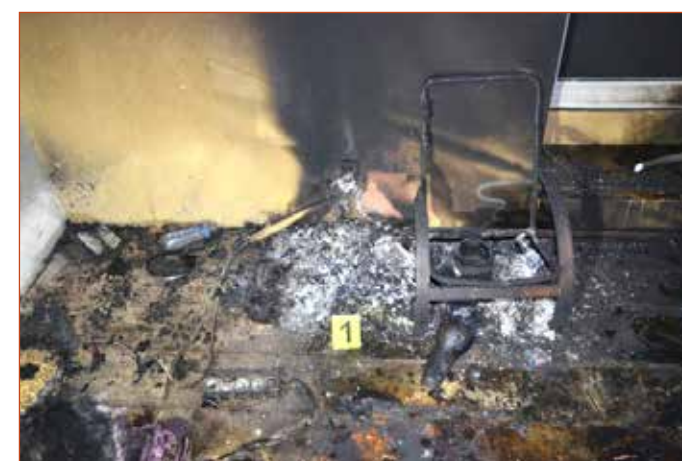
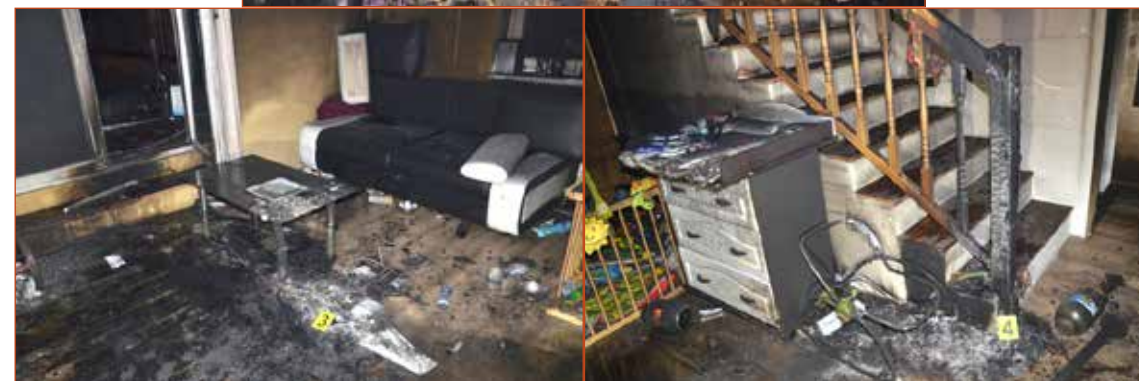
Obr. č. 3, 4 a 5 – Pohled na kriminalistická ohniska.

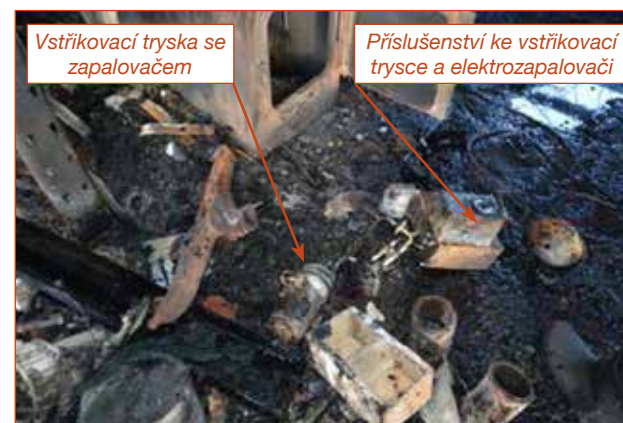
Obr. č. 4 – Detail nalezených zbytků vstříkovací trysky a příslušenství.

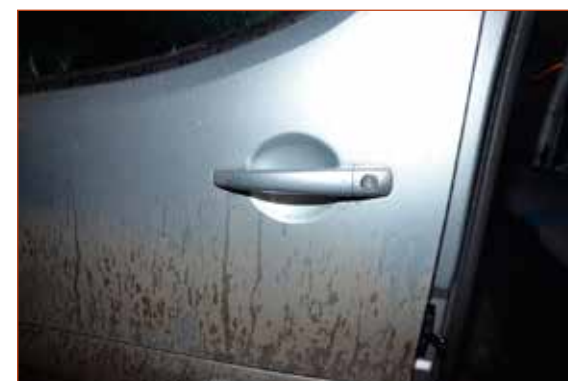
Obr. č. 5 – Pohled na neporušený dveřní zámek vozidla.

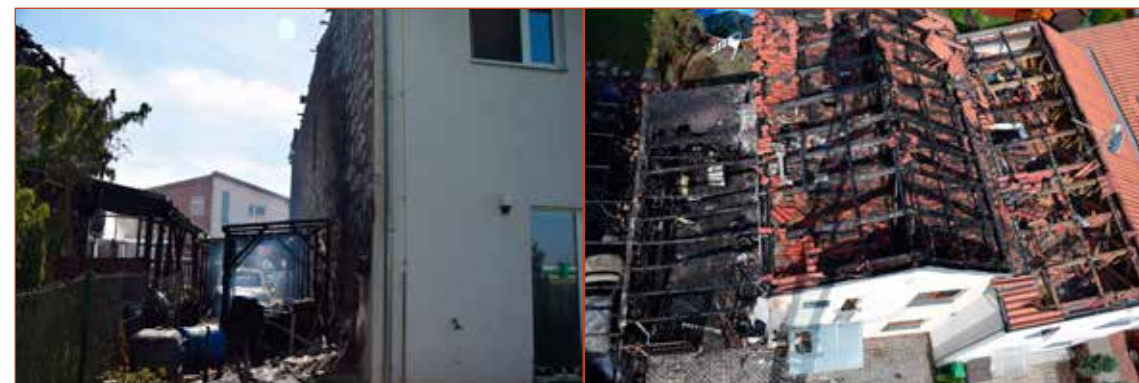
Obr. č. 5 – Prostor mezi domy.

Obr. č. 6 – Pohled na poškození druhého a třetího domu.

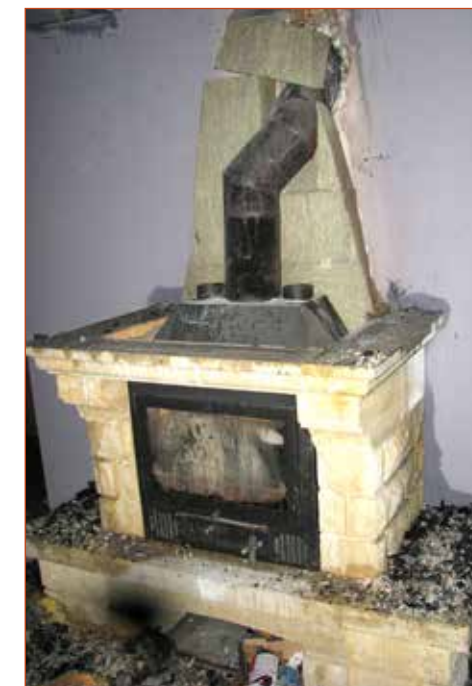
Na základě výše uvedených skutečností bylo možné stanovit, že vlivem sálavého tepla a i styku horkého povrchu teplovzdušného výměníku, který dosahoval teplot od 450 do 675 °C, s dřevěnou konstrukcí stropu, došlo k přenosu tepla sáláním a vedením do hořlavé části konstrukce, jeho akumulaci v uzavřeném prostoru a následně ke vznícení dřevěné konstrukce, jejíž teplota vznícení je 397 °C, teplota samovznícení 120 °C. U dřevěné konstrukce stropu mohlo dojít i k procesu samovznícení dřeva. K tomuto procesu dochází již při teplotách nad 120 °C. Teplu akumulované v dřevěné konstrukci nemohlo být uvolňováno do okolí a následně mohlo dojít k jeho tepelnému samovznícení.

Obr. č. 2 – Topidlo se sundaným výměníkem teplého vzduchu.

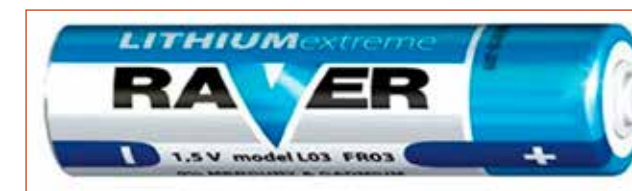
Obr. č. 4 – Lithiová tužková baterie.

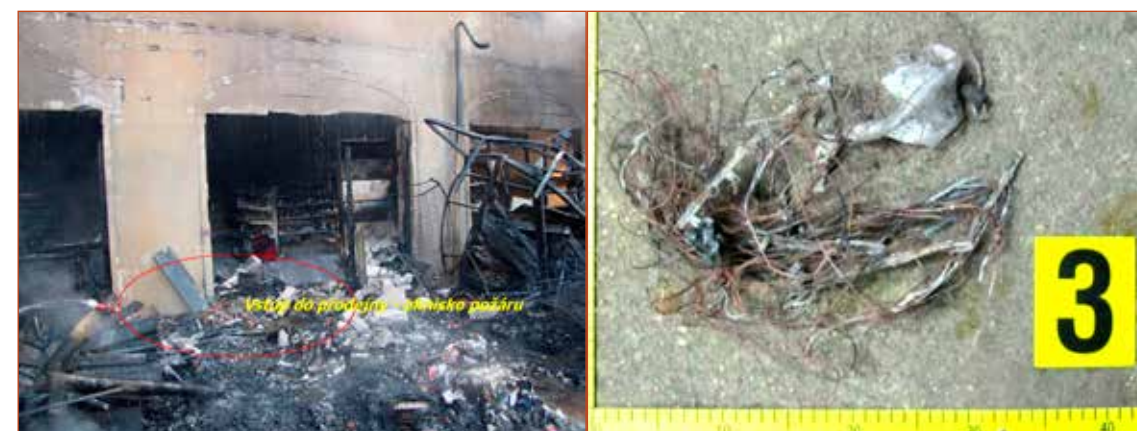
Obr. č. 5 – Pohled na vstup do prodejny a kriminalistické ohnisko.

Obr. č. 6 – Ohořelé torzo čtyřnásobné prodlužovací zásuvky s částí přívodního kabelu.

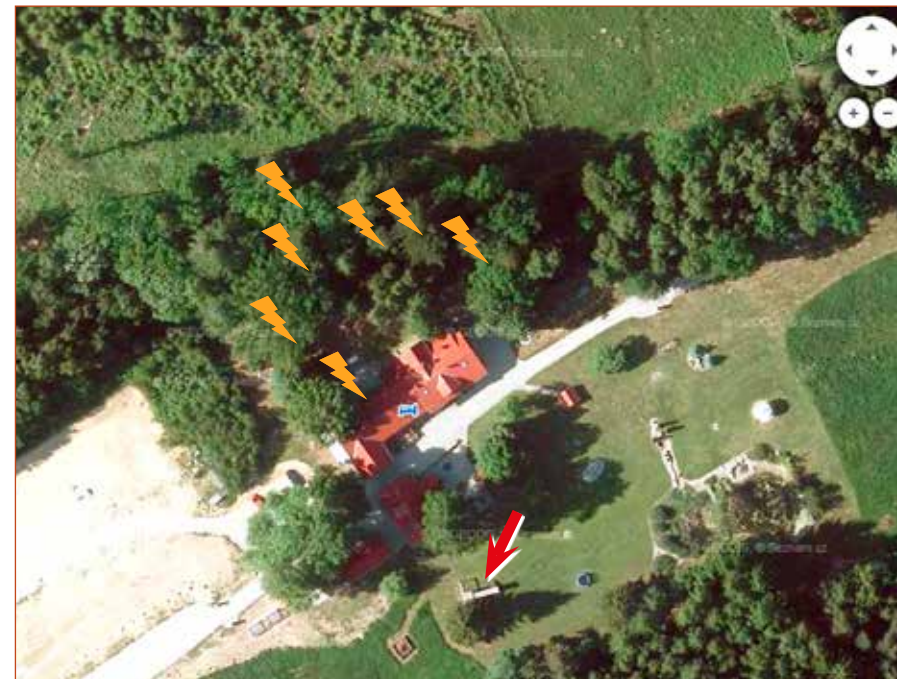
Stopy po blesku - šest stromů různých druhů, vytrhané travní drny, ocelový plech v zemi se stopami po tavení, poškození elektroinstalace nad penzionem (osvětlení) a elektroinstalace obou objektů. Komunikace s majitelem (občan Rakouské republiky) pomocí tlumočnicka. Výborná spolupráce s Českým hydrometeorologickým ústavem, TÚPO a Ing. Jiřím Kutáčem – znalcem v oboru elektrotechnika, specializace ochrana před bleskem a přepětím.

Obr. č. 6 – Označené stromy se stopami po úderu blesku a také pravděpodobné místo úderu blesku do objektu penzionu.

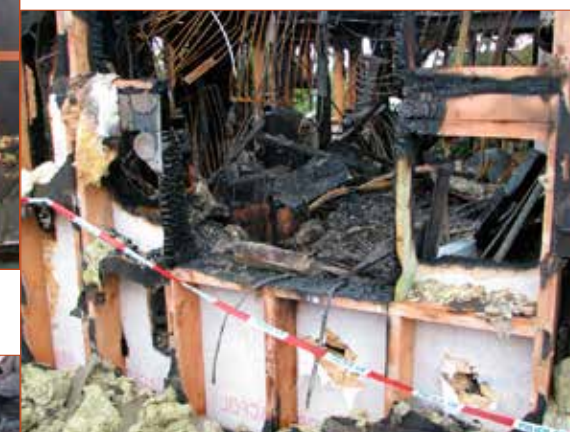
Obr. č. 4 – Pohled do kuchyně v 1. NP, kde bylo kriminalistické ohnisko.

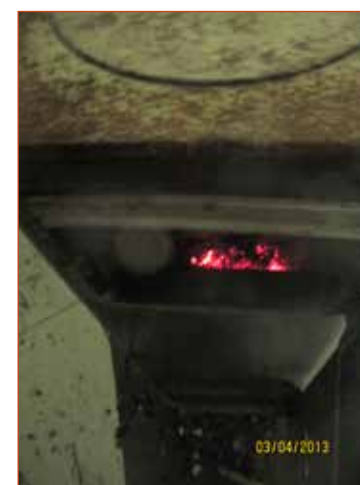
Obr. č. 5 – Pohled do kamínek se žhavými oharky.

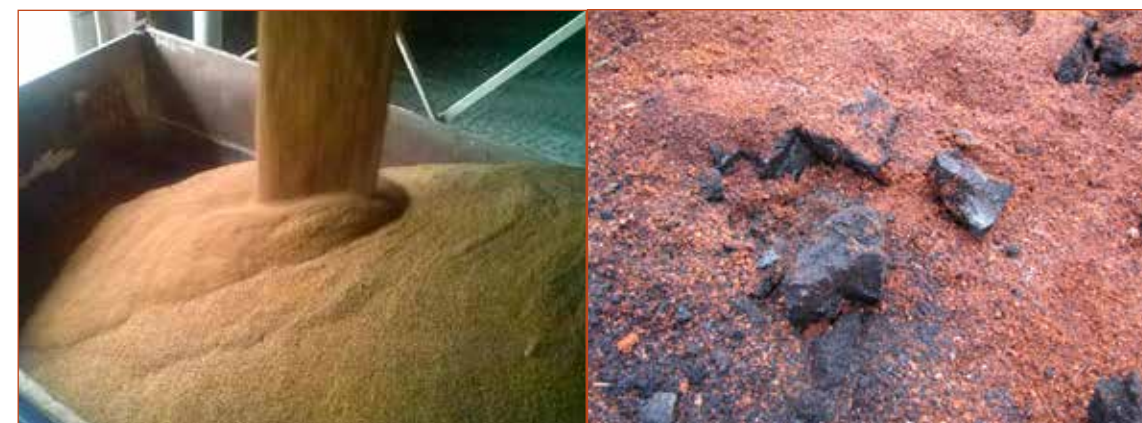
Obr. č. 3 – Lněné semínko při naskladnění.

Obr. č. 4 – Lněné semínko po požáru.

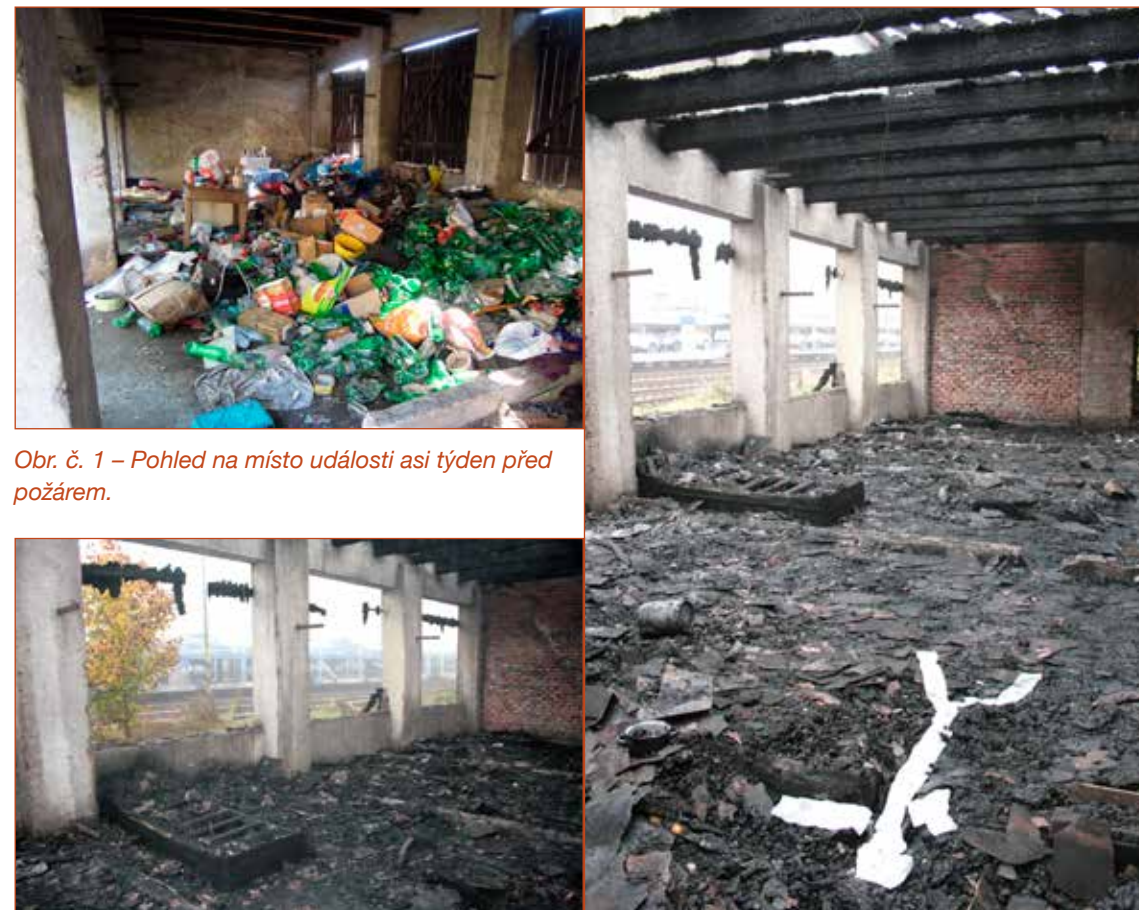
Obr. č. 1 – Pohled na místo události asi týden před požárem.

Obr. č. 2 – Pohled z objektu, v blízkosti objektu stojí nákladní vlak s osobními automobily. Obr. č. 3 – Pohled do objektu se znázorněním pozice nalezeného těla.

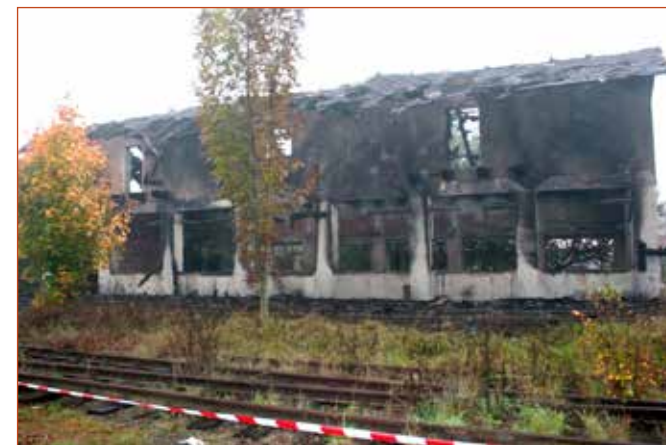
Obr. č. 4 – Pohled na objekt z kolejí.

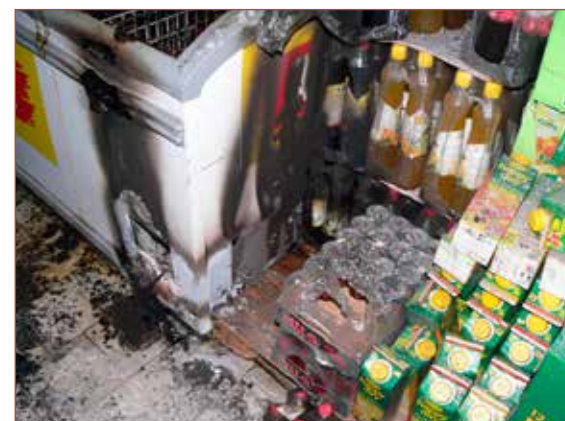
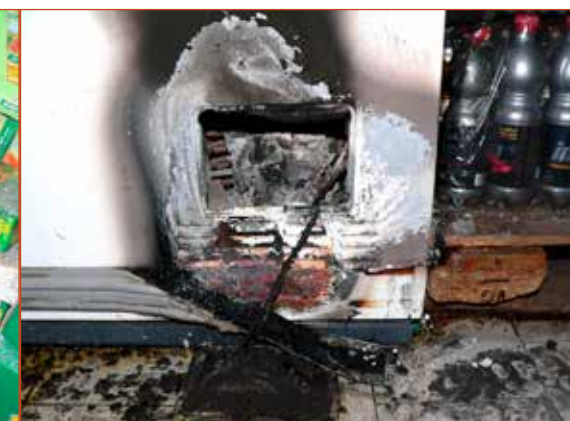
Na základě provedeného šetření, po vyloučení verzí protiprávního jednání ze strany konkrétních osob, a na základě závěru znalce z oboru elektro, byla stanovena příčina vzniku požáru technická závada elektrospotřebiče - nepředvídatelná materiálová vada v motorové části chladicí vany, umístěné v prostoru „chladicího ostrůvku“.

Obr. č. 5 a 6 – Detailní pohled na požárem poškozenou motorovou jednotku chladicích van.

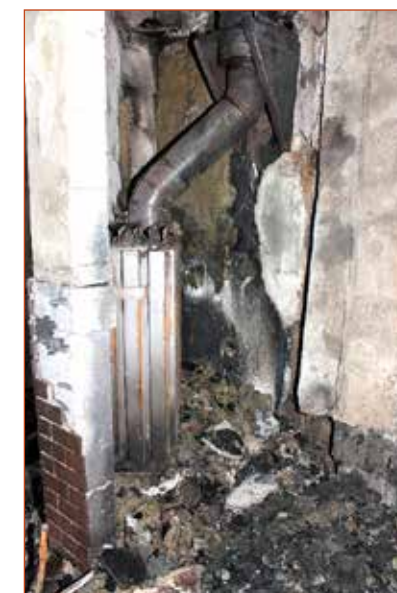
V rámci prováděného šetření byla vyloučena možnost úmyslného jednání ze strany konkrétní osoby. V rámci prvotního ohledání byly zjištěny okolnosti o několika pochybeních z doby výstavby krbové vložky, např. užití nevhodných materiálů, nedodržení bezpečných vzdáleností, nedodržení podmínek pro rozvody elektroinstalace apod.. Dále byla zjištěna pochybení při užívání krbové vložky a spalinové cesty, a to zejména neprovádění pravidelných kontrol a čištění. Z těchto důvodů byli na místo přizváni znalci v oboru elektro a kominictví. Oba znalci vyhotovili posudky, kde byla potvrzena příčina vzniku požáru od spalinové cesty.

Obr. č. 3 – Pohled na svědecké a kriminalistické ohnisko požáru.

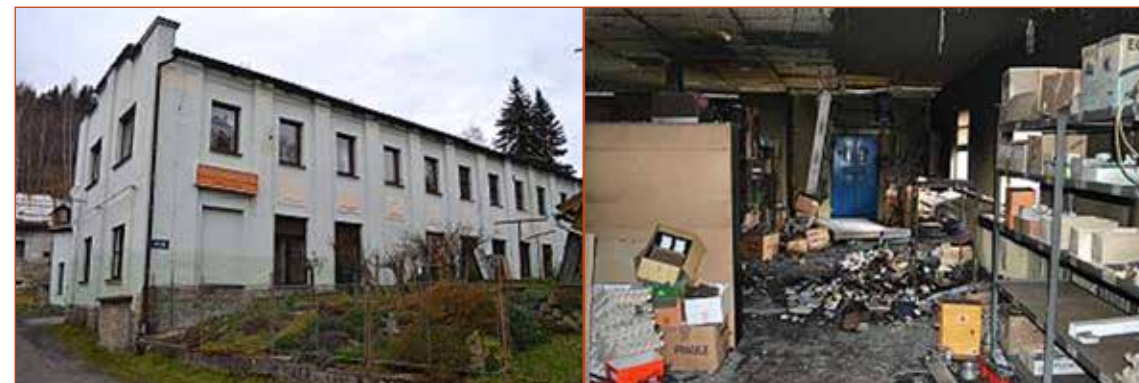
Ohnisko skleněné koule bylo překvapivě účinné přes poměrně špinavá okna skladu. Roční doba, podzim, půlka listopadu, naopak pomohla tím, že slunce bylo nízko a paprsky tak pronikaly lépe do místnosti. Ohnisko pohyblivého slunce se promítalo na rovnou plochu kartonové krabice a tak jeho zaostření bylo jen otázkou času.

Obr. č. 1 – Výrobní budova s okny na jihovýchod.

Obr. č. 2 – Sklad hotových výrobků.

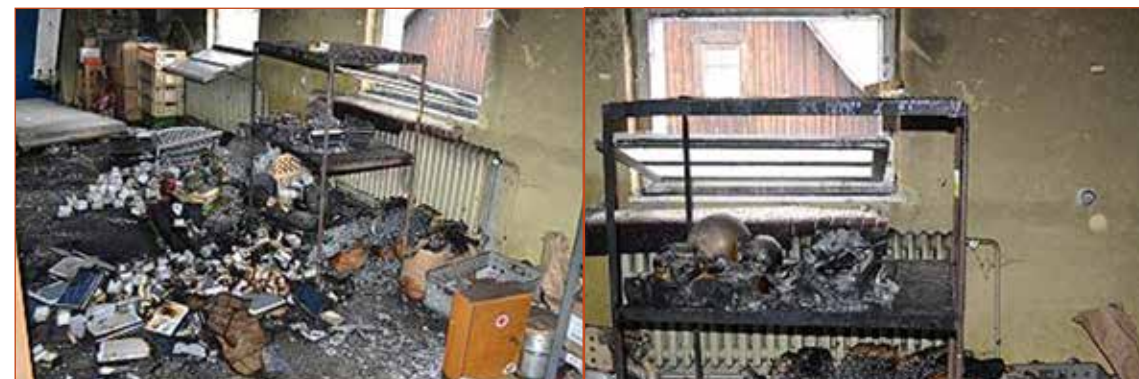
Obr. č. 3 – Kriministické a požární ohnisko.

Obr. č. 4 – Police s koulí.

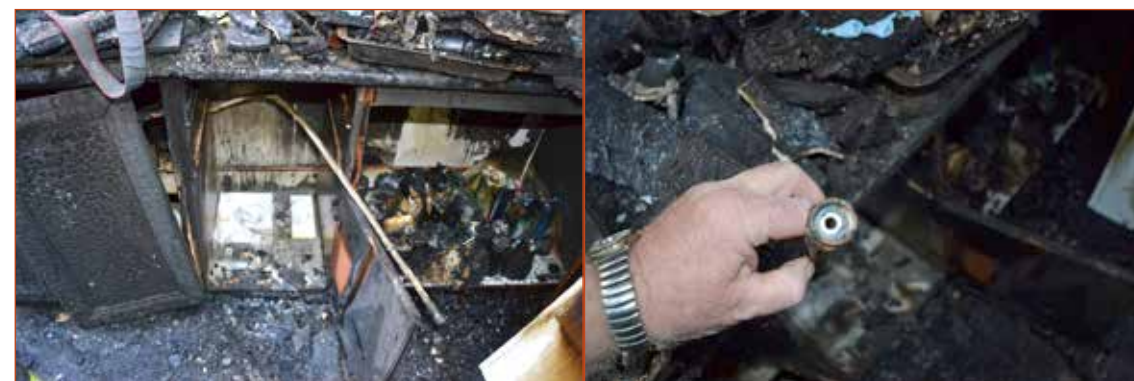
Likvidace požáru byla náročná s ohledem na jeho intenzitu a rychlý rozvoj, kdy se při pokusu o záchranu osoby popálili dva ze zasahujících příslušníků HZS Libereckého kraje. Zemní plyn unikal z neodborně zaslepeného plynového rozvodu v kuchyni obytného podkroví.

Obr. č. 5 – Kuchyňská linka s plynovou hadicí.

Obr. č. 6 – Nezaslepená plynová hadice hadice, která původně vedla k plynovému sporáku.

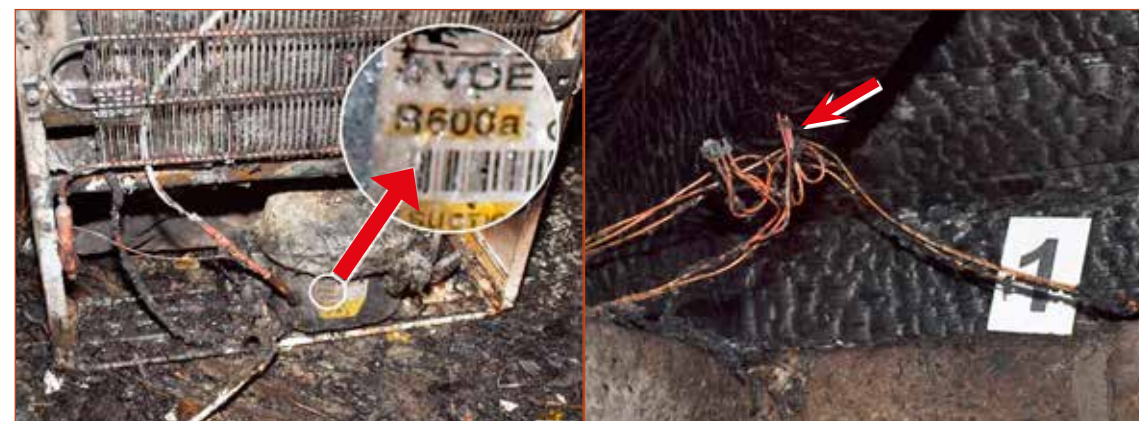
Obr. č. 5 – Zadní strana lednice s detailem označení chladicí náplně.

Obr. č. 6 – „WAGO“ svorka a vodiče se stopami působení vysoké teploty (kriminalistické ohnisko).

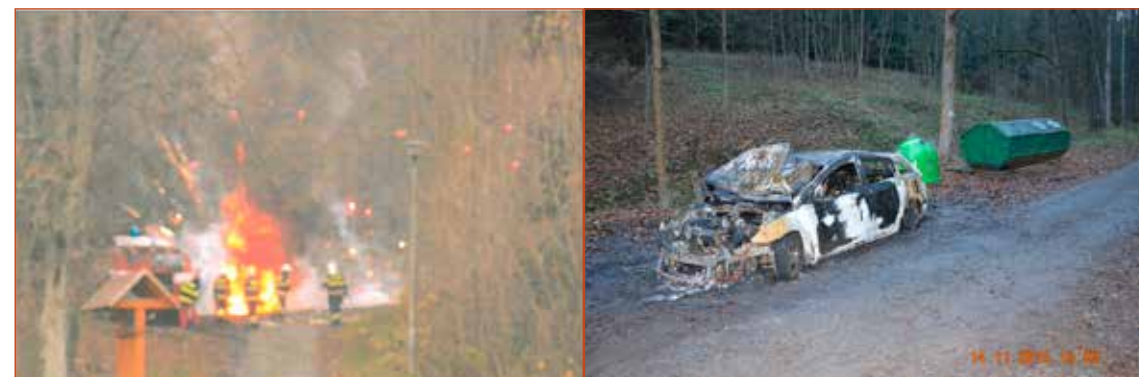
Obr. č. 3 – Vystřelující světlice ze zavazadlového prostoru vozidla.

Obr. č. 4 – Stav vozidla po požáru.

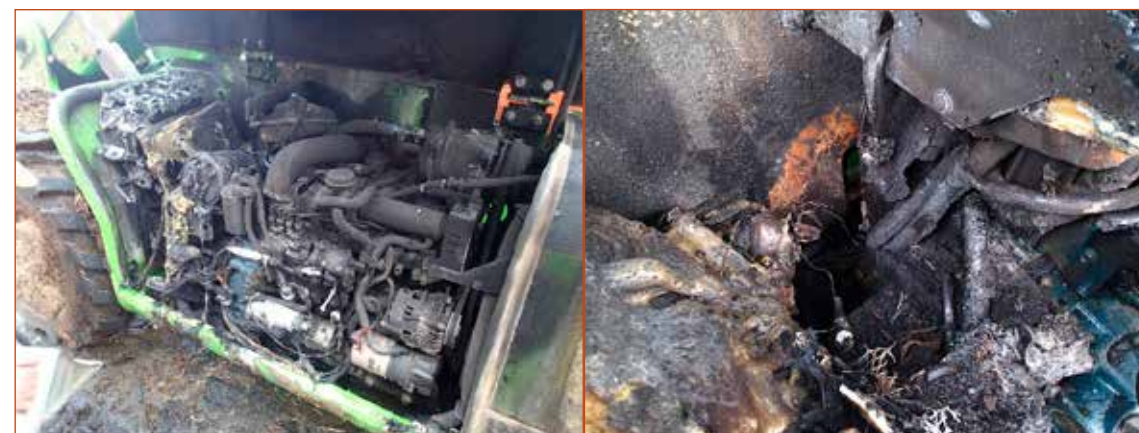
Příčinou vzniku požáru bylo povrchové teplo výfukového potrubí, které bylo v přímém kontaktu se zapadanou slámou a hnojem v jeho okolí. Prostor vzniku požáru (kriminalistického ohniska požáru) se nacházel v prostoru mezi kabinou a motorem – ve spodní části. Tento prostor se při používání teleskopického manipulátoru zanáší látkami, se kterými manipulátor pracuje a běžnou údržbou a čištěním se tento prostor nedá vyčistit. Jedná se o špatné konstrukční řešení – konstrukční chybu výrobce, která se projeví až po čase při používání stroje.

Obr. č. 3 – Motor po uhašení požáru.

Obr. č. 4 – Pohled směrem ke kriminalistickému ohnisku.

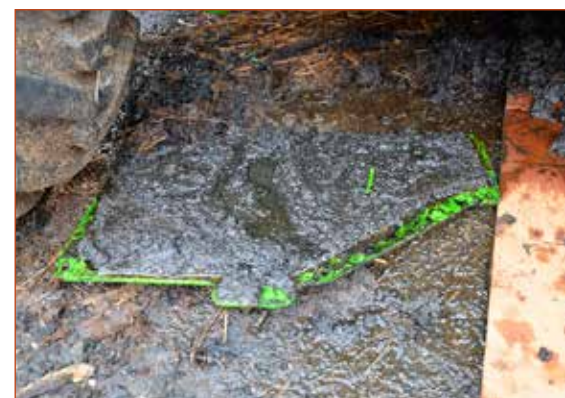
Pro přístup k místu kriminalistického ohniska požáru bylo zapotřebí odmontovat spodní kryty motoru, pod kterými se nacházel malý prostup do prostoru pod výfukem, kdy se právě tento prostor časem při práci zanáší hořlavým materiálem.

Obr. č. 5 – Odmontovaný spodní kryt.

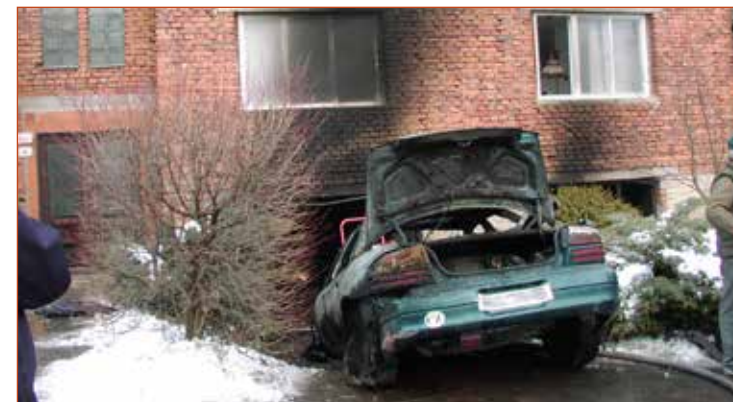
Obr. č. 1 – Pohled na objekt RD a vozidlo po vytažení z garáže.

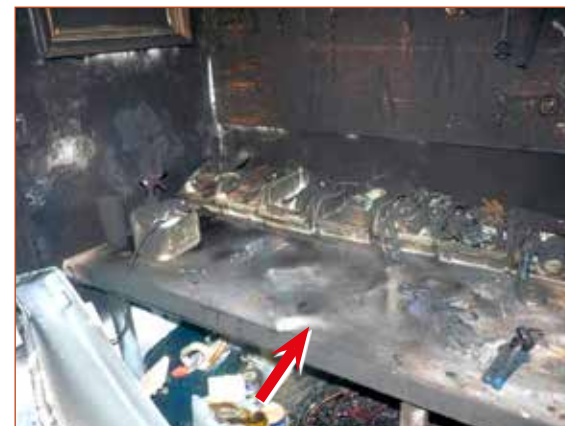
Obr. č. 1 – Poškozená dílna a pracovní stůl.

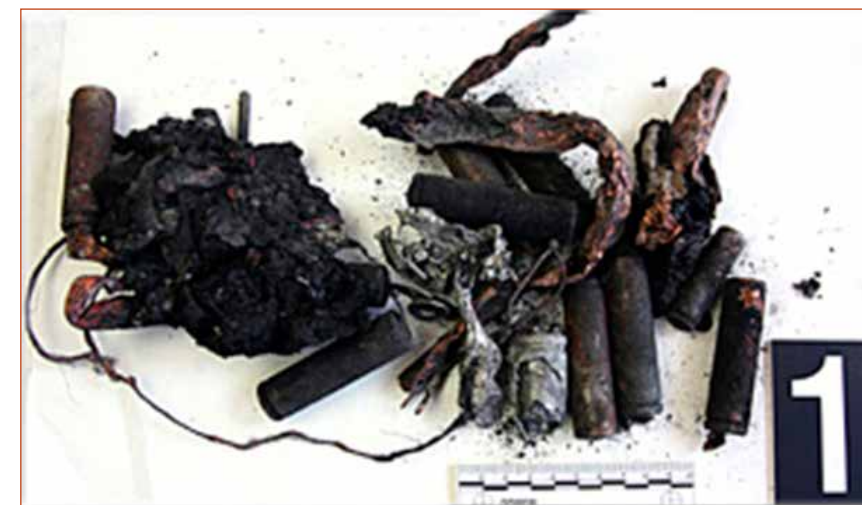
Příčinou vzniku požáru byla stanovena technická závada v akumulátorovém modulu Bosch 18 V, Li-Ion, 2,6 Ah. (dále jen AKU 1), jenž byl uložen v patici autonomní nabíječky značky Bosch AL 1860 CV. Tato technická závada AKU 1 vznikla jako důsledek předchozího nestandardního užívání, kdy modul nevhodně napájel páskovač OR-T 250 se jmenovitým napětím 14,4 V, přičemž jeho jmenovité napětí bylo 18 V. Při aktivní funkci páskovače (zvláště jeho EC-motor) docházelo k proudovému přetěžování AKU 1 a tím k destrukci jeho elementů. Kritické poškození jednoho z elementů pak spolu s procedurou rychlo-nabíjení spustilo proces postupného samovybíjení jeho plně nabitého párového členu (párové řazení pro vyšší kapacitu). Postupným nárůstem proudu docházelo k emisi tepelné energie a tím ke vzrůstu teploty v AKU1, která měla iniciační charakter vzhledem k danému požáru.

Obr. č. 5 – Kompletní sestava fragmentů akumulátoru AKU 1.

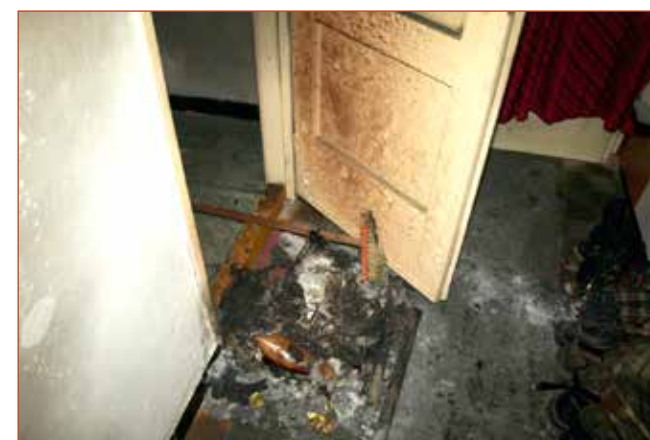
Obr. č. 2 – Kriminalistické ohnisko se nacházelo v chodbě domu, u dveří do místnosti se sprchovým koutem a WC. Pohled od severozápadu.

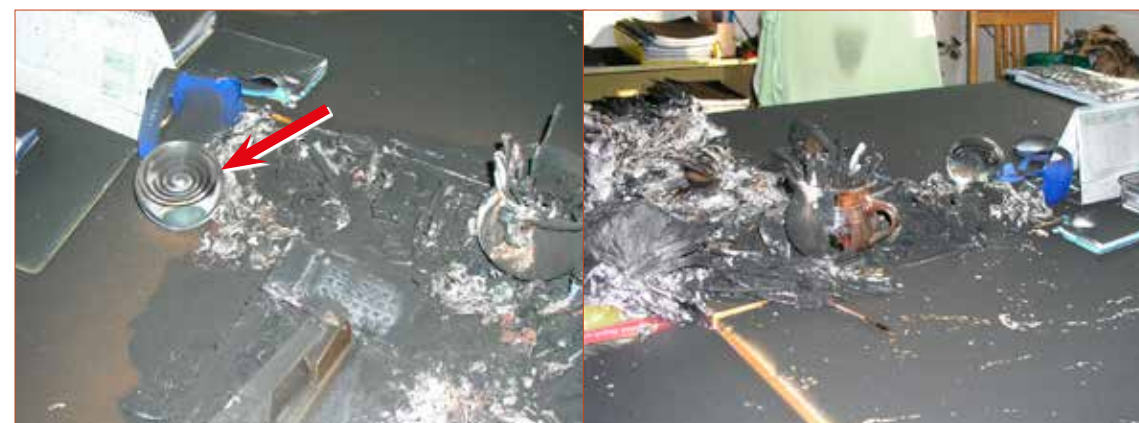
V důsledku intenzivního slunečního záření a uložení hořlavého materiálu (papíru) v bezprostřední blízkosti skleněného těžítka došlo k fyzikálně optickému jevu – fokusaci optického svazku s následným vznícením hořlavého kancelářského papíru. Podle odborné literatury musí být splněny dvě základní fyzikálně optické podmínky pro zapálení lehce hořlavých látek fokusací. Nesmí dojít k odfiltrování nebo podstatnému zeslabení dlouhovlnné části spektra infračerveného záření slunce. Paprsky musí být lomeny na kulové ploše, která odděluje dvě optická prostředí do jednoho ohniska. Hladká, čirá, skleněná koule bez vad, matného povrchu a poškrábání, kterou dlouhodobě procházely sluneční paprsky, tyto podmínky splnila.

Obr. č. 3 – Detail – skleněná koule.

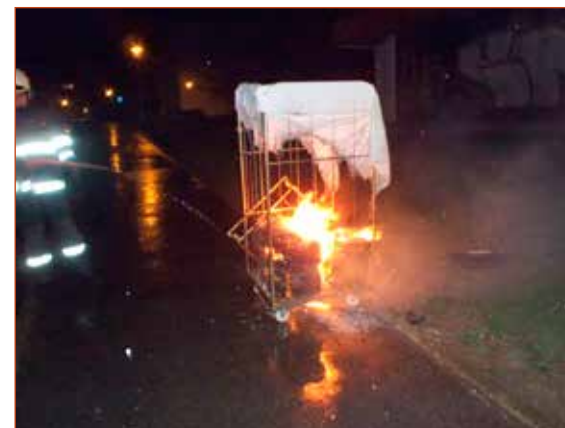
Obr. č. 1 – Pohled na hořící koš s prádlem.

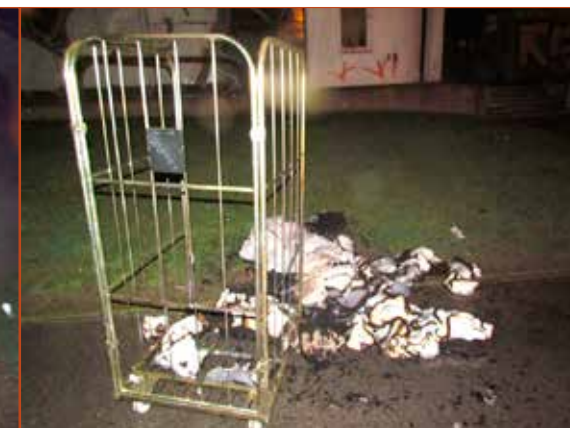
Obr. č. 2 – Pohled na koš po uhašení.

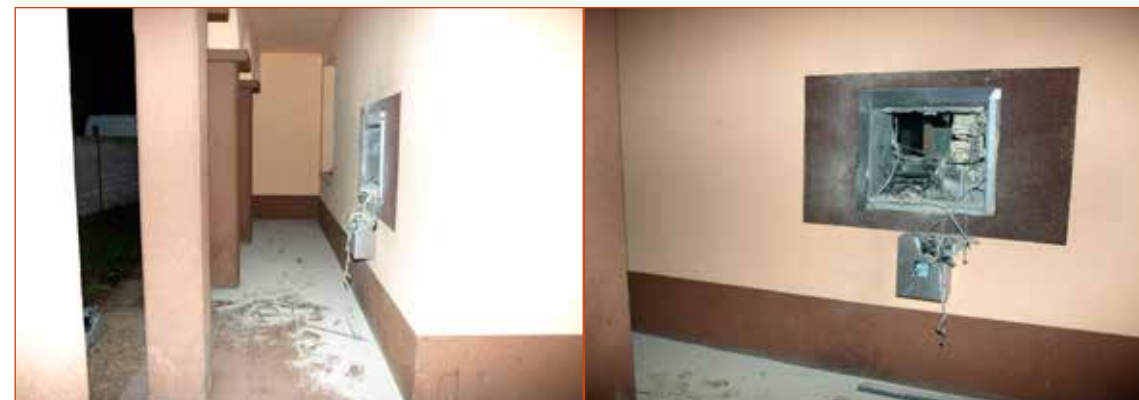
Obr. č. 2 – Pohled na poškozený bankomat.

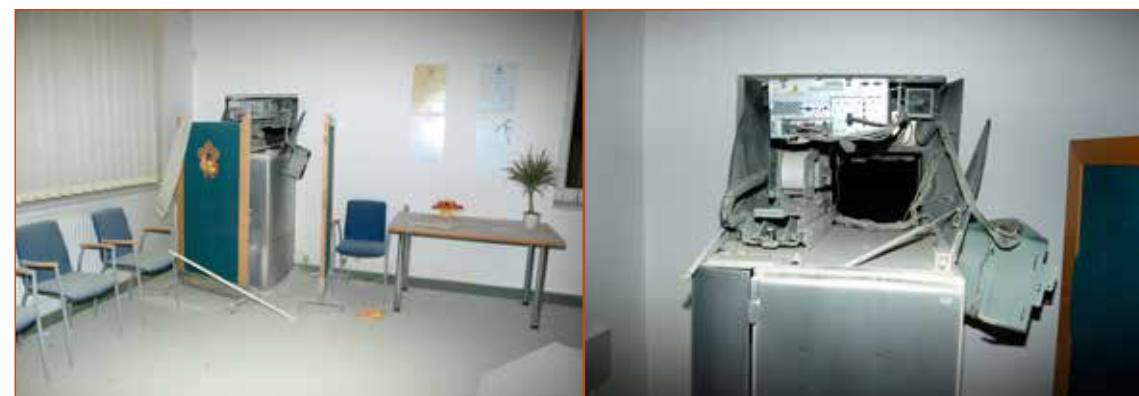
Obr. č. 4 – Pohled na vnitřní poškozenou část bankomatu.

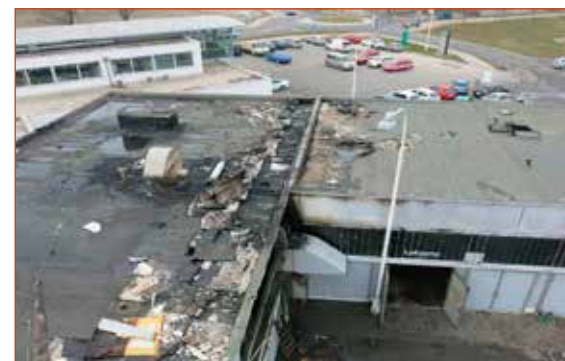
Obr. č. 3 – Pohled na střešní konstrukci.

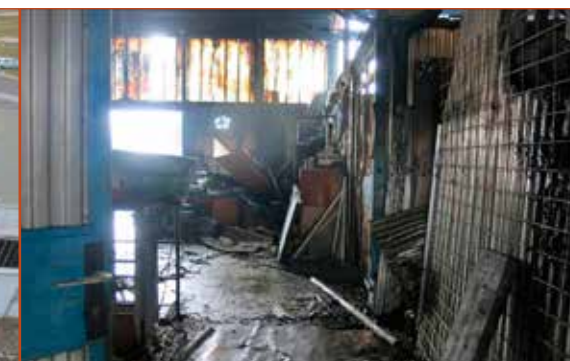
Vzhledem k největší intenzitě hoření byl místem vzniku požáru stanoven prostor údržbářské dílny. V prostorech pro údržbu byly umístěny tři vestavěné sklady, rozdělené příčkami z vlnitého hliníkového plechu. Jednotlivé sklady měly samostatné vchody. V prvním skladu o rozloze 7 m<sup>2</sup> byl umístěn archiv, v druhém skladu o rozměru 11 m<sup>2</sup> byly skladovány vyřazené náhradní díly. Ve třetím prostoru, sloužícím i jako kancelář, o půdorysném rozměru 6 x 3 m, bylo stanoveno místo vzniku požáru. Požár vznikl v brzkých ranních hodinách. Ohlášen byl náhodným kolemjdoucím, který při chůzi do práce zpozoroval z oken a ze střechy haly vycházející plameny. Požár se rozšířil z prostoru údržbářské dílny na střešní konstrukci haly kolem vyvedeného odsávacího potrubí lakovacího boxu. Na základě ohledání místa požáru, jeho dalšího šetření a znaleckého posudku, bylo stanoveno, že iniciátorem vzniku požáru bylo sálavé teplo z elektrického přímotopu, určeného pro vytápění průmyslových prostor.

Obr. č. 4 – Prostor vzniku požáru.
