# Vybrané požáry 1

MINISTERSTVO VNITRA  
GENERÁLNÍ ŘEDITELSTVÍ  
HASIČSKÉHO ZÁCHRANNÉHO SBORU  
ČESKÉ REPUBLIKY

## ÚVOD

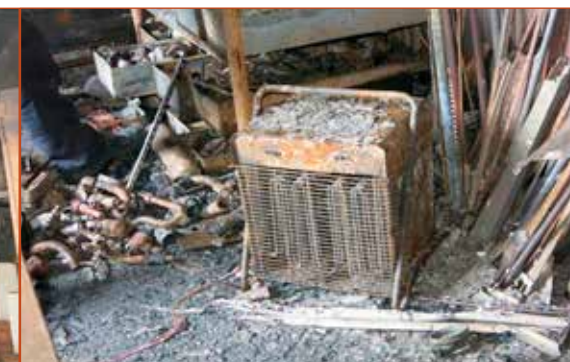
Vzhledem k největší intenzitě hoření byl místem vzniku požáru stanoven prostor údržbářské dílny. V prostorech pro údržbu byly umístěny tři vestavěné sklady, rozdělené příčkami z vlnitého hliníkového plechu. Jednotlivé sklady měly samostatné vchody. V prvním skladu o rozloze 7 m<sup>2</sup> byl umístěn archiv, v druhém skladu o rozměru 11 m<sup>2</sup> byly skladovány vyřazené náhradní díly. Ve třetím prostoru, sloužícím i jako kancelář, o půdorysném rozměru 6 x 3 m, bylo stanoveno místo vzniku požáru. Požár vznikl v brzkých ranních hodinách. Ohlášen byl náhodným kolemjdoucím, který při chůzi do práce zpozoroval z oken a ze střechy haly vycházející plameny. Požár se rozšířil z prostoru údržbářské dílny na střešní konstrukci haly kolem vyvedeného odsávacího potrubí lakovacího boxu. Na základě ohledání místa požáru, jeho dalšího šetření a znaleckého posudku, bylo stanoveno, že iniciátorem vzniku požáru bylo sálavé teplo z elektrického přímotopu, určeného pro vytápění průmyslových prostor.

Obr. č. 6 – Elektrický přímotop, kriminalistické ohnisko.

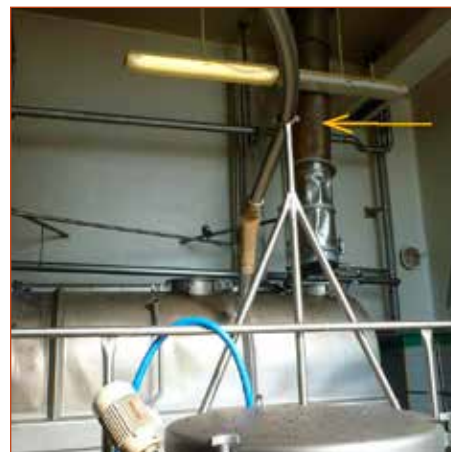
Požár vznikl ve firmě zabývající se výrobou mléčných a potravinářských výrobků v technologii (zařízení) na sušení mléka. Zařízení, ve kterém došlo ke vzniku požáru, bylo v době vzniku požáru v provozu. Požár vznikl během výrobního procesu sušení mléka v technologii druhého stupně sušení, ve které se včetně navazujících částí technologie dále šířil (prostor mezi turnikem v potrubí odvodu sušeného mléka ze sušicí věže až po vyústění hotového produktu do sběrného kontejneru).

Obr. č. 3 a 4 – Označená část potrubí, ve které došlo ke vzniku požáru a pohled do daného potrubí.

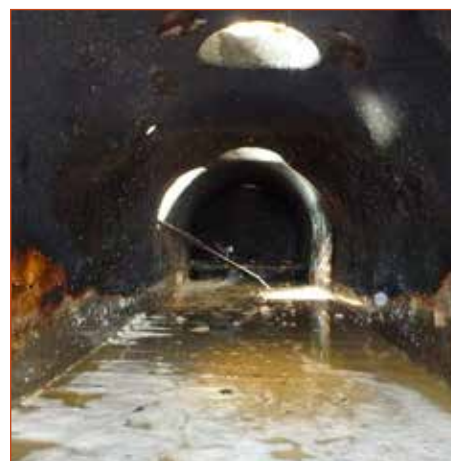
Obr. č. 5 – Pohled do vibrofluidního žlabu.

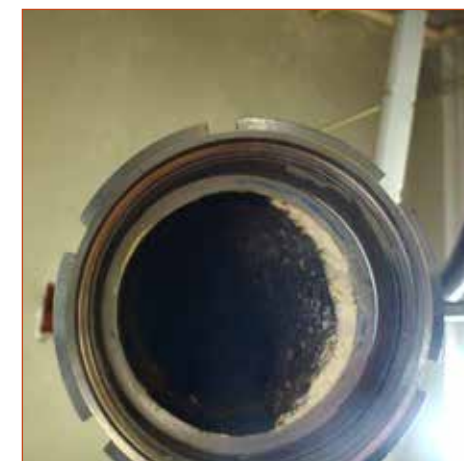
V souvislosti se stanovenou příčinou vzniku požáru bylo prověřeno, zda ke vzniku požáru nedošlo v důsledku porušení předpisů o požární ochraně – z důvodu zanedbání údržby (čištění) technologie. Provedeným šetřením nebylo stanoveno porušení předpisů požární ochrany v přímé souvislosti se zanedbáním interních předpisů ohledně čištění technologie se stanovenou příčinou vzniku požáru. Uživatelé zařízení bylo ze strany HZS Olomouckého kraje písemně doporučeno vyhodnotit rizika vzniku požáru z důvodu tepelného vznícení usazeného produktu a stanovit příslušná opatření a výsledky zpracovat do dokumentace požární ochrany.

Obr. č. 6 – Pohled na nános produktu v technologii.

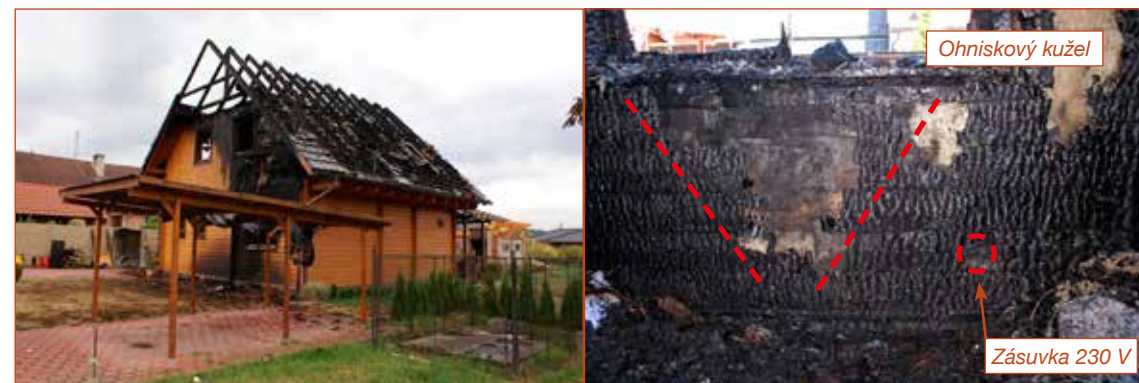
Při ohledání ohniska požáru byla nalezena nabíječka i s akumulátorem. Na akumulátoru (trojčlánek) byl jeden článek roztržený.

Obr. č. 4 – Prostor vzniku požáru.

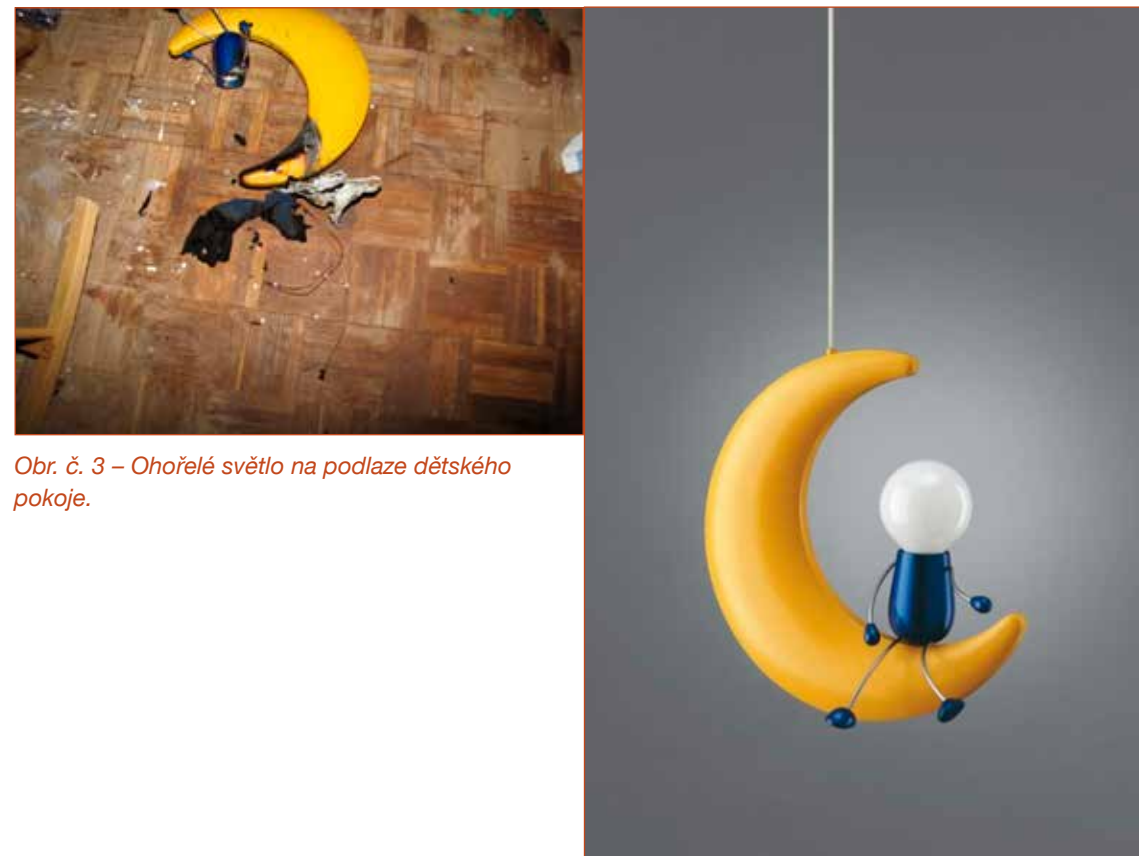
Obr. č. 3 – Ohořelé světlo na podlaze dětského pokoje.

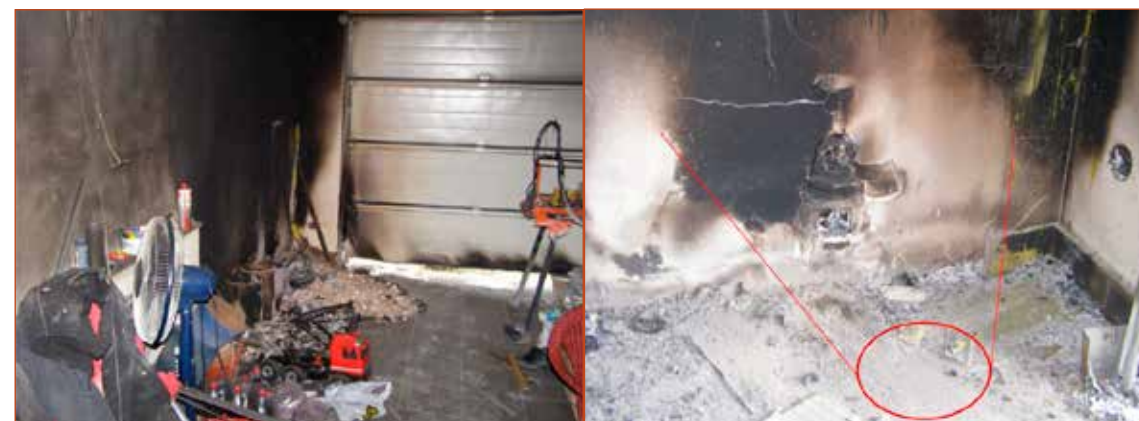
V důsledku navrstvení hadrů nasáklých přípravkem SOJABASE PLUS spolu s dalším odpadem v částečně uzavřeném plastovém odpadním pytli došlo k postupnému zahřívání a následně ke vznícení textilií a odpadu v plastovém odpadním pytli (vzniklé teplo nebylo odváděno do okolí a došlo k jeho kumulaci). Po vyhoření okolních hořlavých materiálů došlo k samouhašení. V době průzkumu termokamerou byly v ohnisku nalezeny žhnoucí zbytky o teplotě přibližně 300 °C, které byly skryty pod vrstvou popela. Okolní materiály ani hořlavé látky (např. papírové pytle) nebyly poškozeny a vykazovaly daleko nižší teplotu. Proto lze jednoznačně konstatovat, že muselo dojít k samovznícení textilií napuštěných přípravkem na bázi sojového oleje a následně k přenosu požáru na plastové pytle s jejich obsahem.

Obr. č. 3 – Pohled na umístění dvou pytlů (kriminalistické ohnisko).

Obr. č. 4 – Pohled na ohnisko požáru po odstranění zbytků.

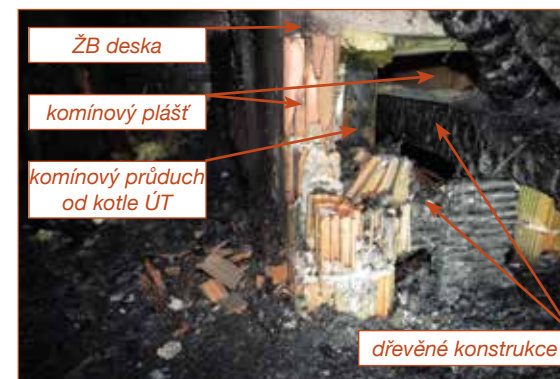
Obr. č. 5 – Popis kriminalistického ohniska.

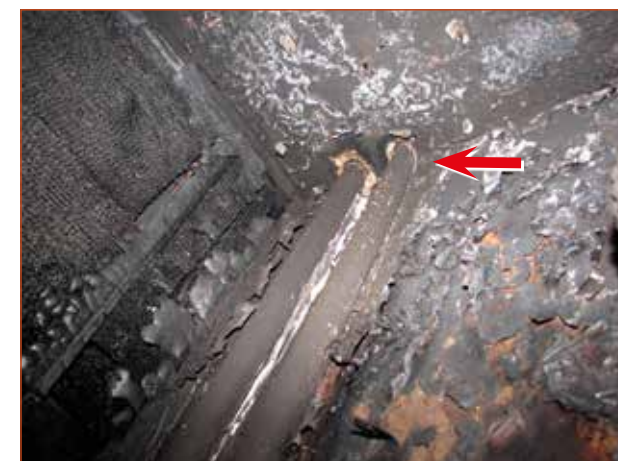
Obr. č. 5 – Šipka ukazuje kriminalistické ohnisko.

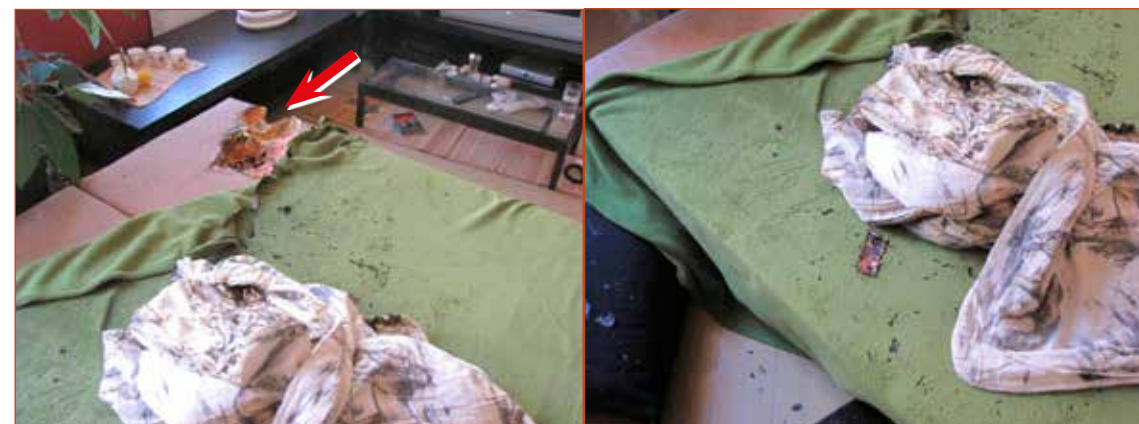
Na základě jejich zkoumání bylo vypracováno odborné vyjádření, v jehož obsahu se mimo jiné konstatuje, že elektronická cigareta byla poškozena v důsledku exploze a následném vystřelení akumulátoru Li-Pol z obalu cigarety. Akumulátor Li-Pol slouží k napájení elektronických obvodů a žhavicího vlákna cigarety. Exploze akumulátoru může nastat vlivem jeho přehřátí buď vnitřním zkratem, působením teploty z vnějšího tepelného zdroje nebo velkým nabíjecím proudem při nabíjení. Vzhledem k tomu, že v akumulátoru je použit prvek lithium, dojde vzhledem k chemickým vlastnostem lithia skoro vždy ke vzniku požáru (rozklad LiH na Li a H, kdy oba prvky jsou na vzduchu velmi reaktivní).

Obr. č. 3 – Kriminalistické ohnisko, místo na posteli, kde probíhalo plamenné hoření.

Obr. č. 4 – Stopy po komponentech elektronické cigarety na posteli v pokoji.

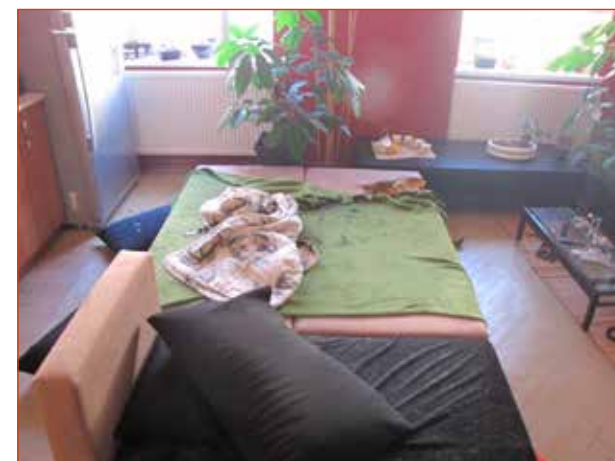
Obr. č. 5 – Situace v pokoji po požáru.

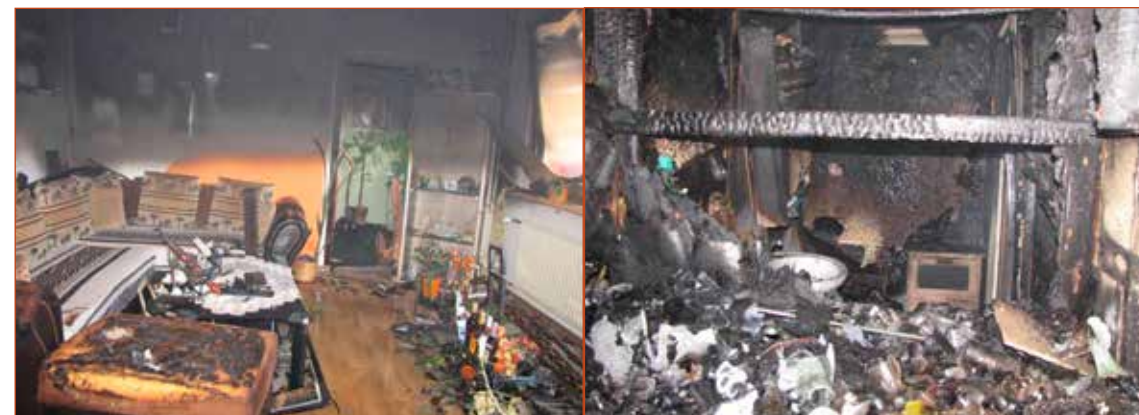
Obr. č. 3 – Pohled od dveří kuchyně do „obýváku“.

Obr. č. 4 – Pohled na vyhořelé bytové jádro.

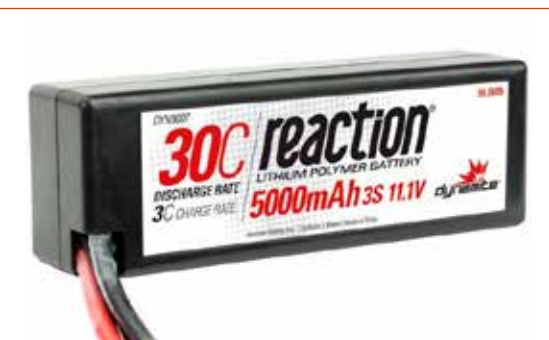
Obr. č. 6 – Nabíjený Li-Pol zdroj.

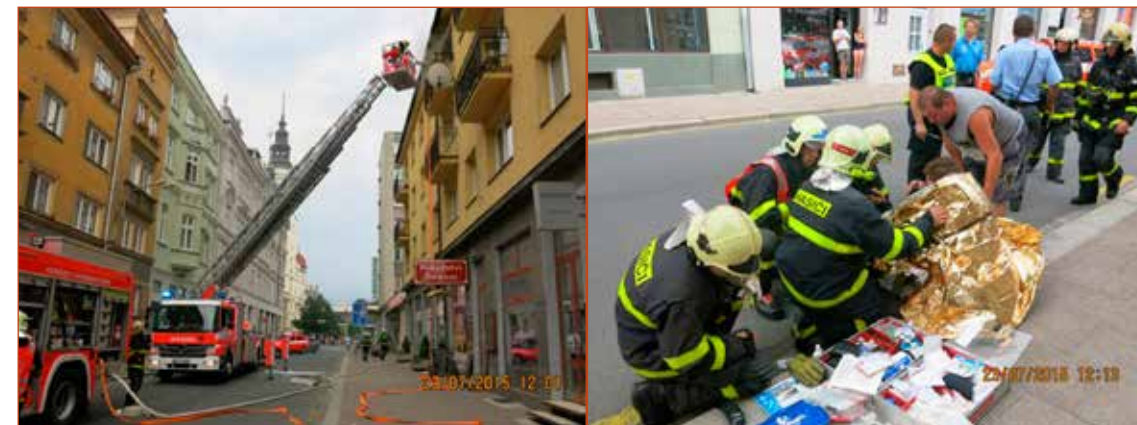
Obr. č. 1 a 2 – Pohled na záchranu osoby z hořícího bytu.

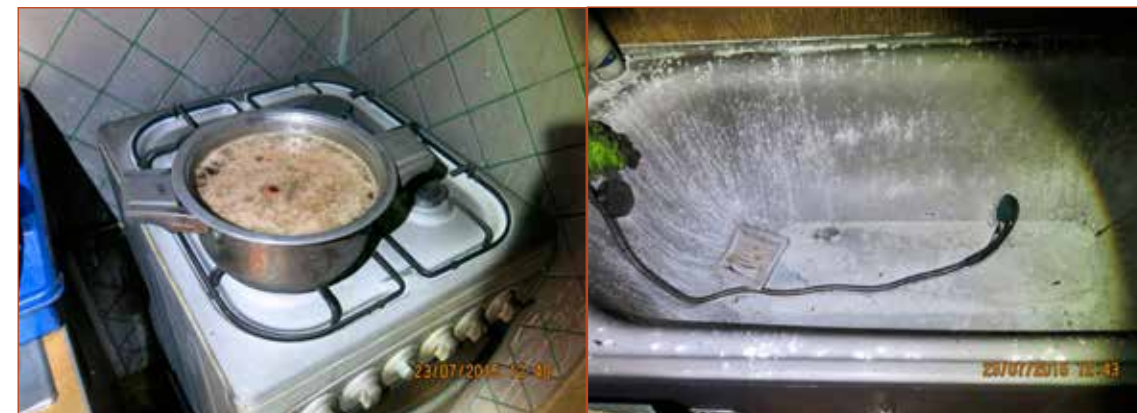
Obr. č. 3 – Sporák s potravinami.

Obr. č. 4 – Vana, kde muž hasil hořící olej.

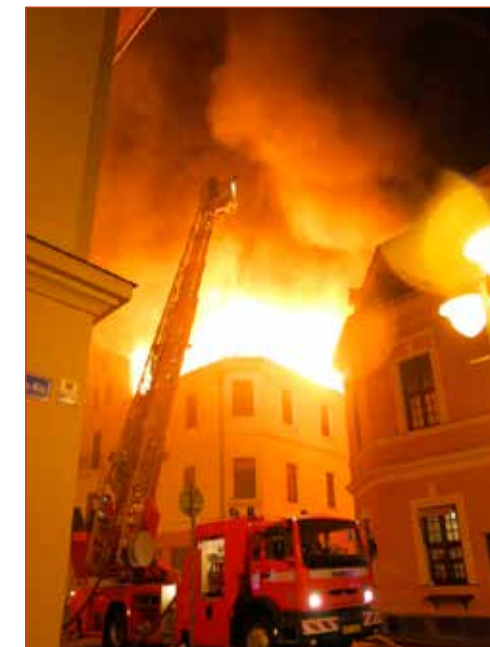
Obr. č. 2 – Pohled na rozsah požáru z náměstí.

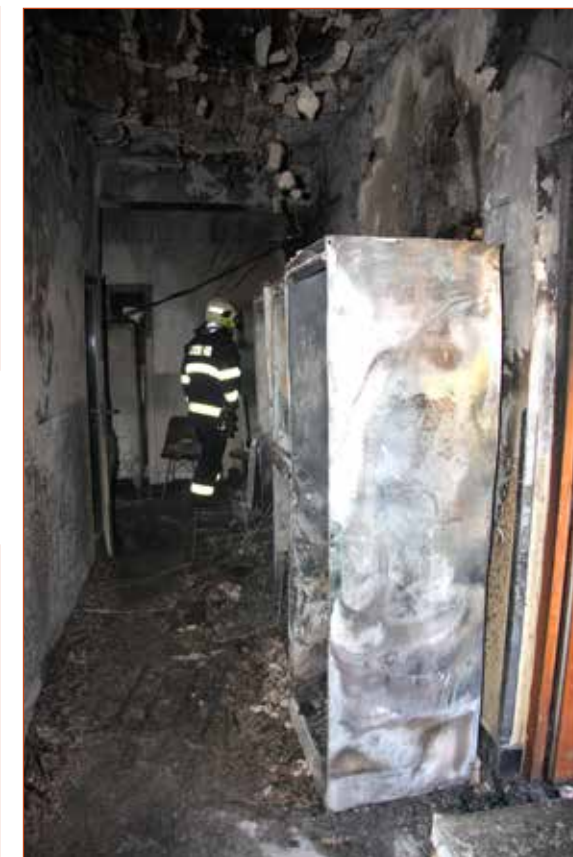
Obr. č. 2 – Pohled na umístění chladniček.

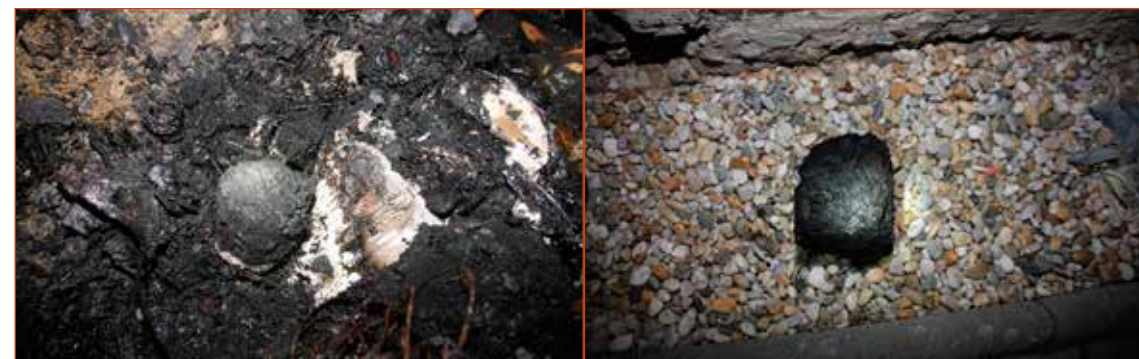
Ohledáním kriminalistického ohniska požáru byly nalezeny zuhelnatělé zbytky textilií ve válcovém tvaru, které svým tvarem a velikostí odpovídaly vnitřnímu objemu obalu od olejové lazury o vnitřním objemu 0,75l. Majitel k nalezeným zuhelnatělým zbytkům textilií ve válcovém tvaru uvedl, že se podle polohy nálezu a tvaru jedná o textilie, které umístil do prázdného obalu od olejové lazury.

Obr. č. 5 – Další pohled do do místa s nálezem plechovky.

Obr. č. 6 – Detail plechovky, ve které byly vloženy potřísněné textilie od lazury.

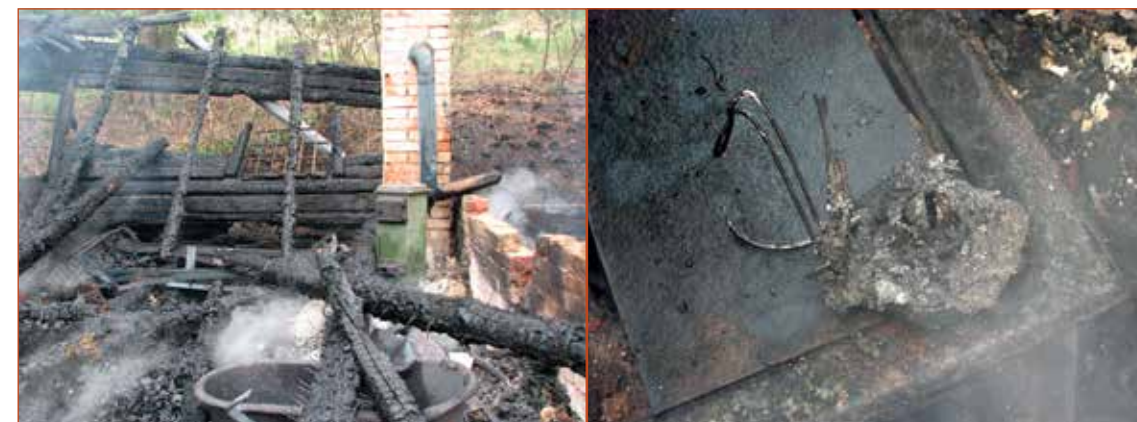
Obr. č. 3 – Pohled na kamna na tuhá paliva značky Petra. Obr. č. 4 – Pohled na nalezené torzo petrolejové lampy.

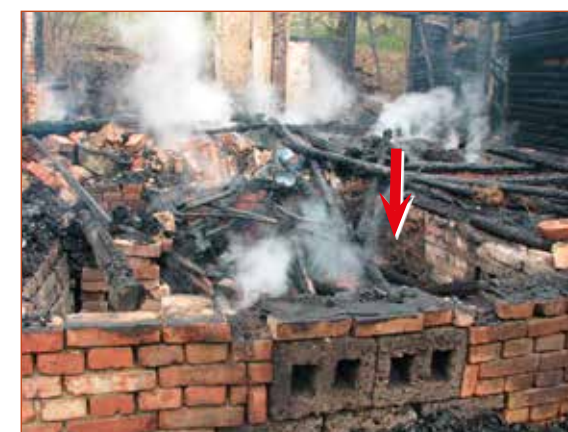
Likvidace požáru byla ztížena nevyhovující přístupovou komunikací k objektu a noční dobou. Před vznikem požáru došlo k násilnému vniknutí do objektu. V prostoru požářiště došlo ke značení psa cvičeného na vyhledávání akceleračních prostředků.

Obr. č. 5 – Fotografie znázorňující místo, kde došlo ke značení psa cvičeného na vyhledávání akceleračních prostředků.

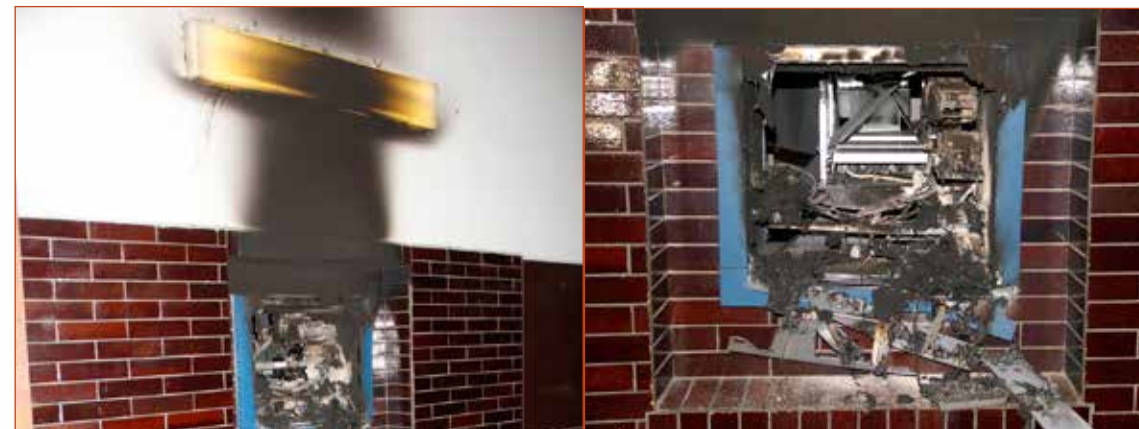
Obr. č. 1 – Pohled na bankomat.

Obr. č. 2 – Polodetail napadeného bankomatu.

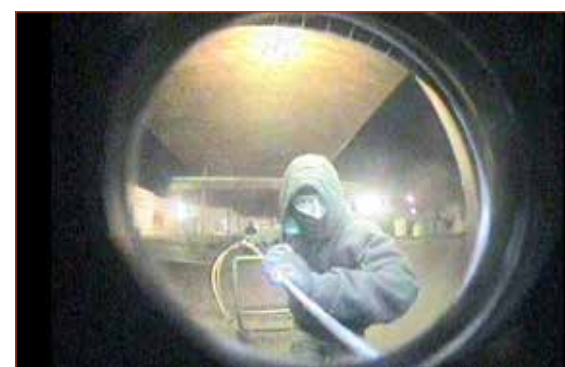
Obr. č. 3 – Útok na bankomat.
